| Základní údaje o projektu | | Datum zpracování | 11. července 2019 |
| Název | STUDIE URBANISTICKÉ GEOLOGIE MĚSTA JABLONEC NAD NISOU | | |
| Lokalita | D.B. URGA073, skalní výchoz napravo od domu č.p. 116, Jindřichov, Lučany nad Nisou, [X <sub>KART</sub> ;Y <sub>KART</sub> ] = [-678 545,909 -978 392,459] | | |

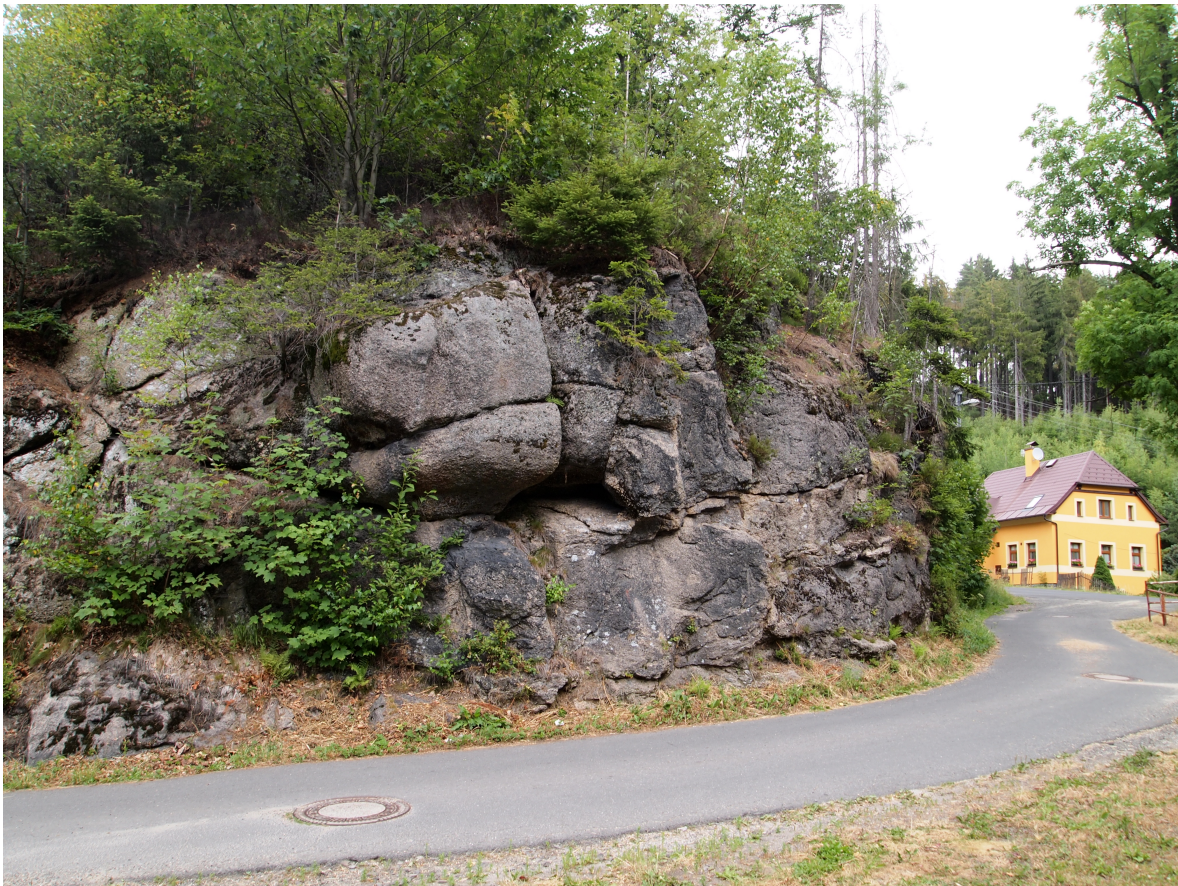
Vyhodnocení stability dle RSR: stav bdělosti

Orientační součtové RSR: 41 bodů.

Vyhodnocení míry rizika: Střední riziko

| Základní popis stavu masívu | skalní svah je poměrně celistvý s maloplošným výskytem málo výrazných poruchových partií | RSR: +3 b. |
| Vzdálenost paty stěny od ohroženého prostoru | méně jak 1,5 m | RSR: +9 b. |

| Množství rozvolněného materiálu | řícení malého rozsahu, do 0,0026 m3 - cca krabice od bot | |

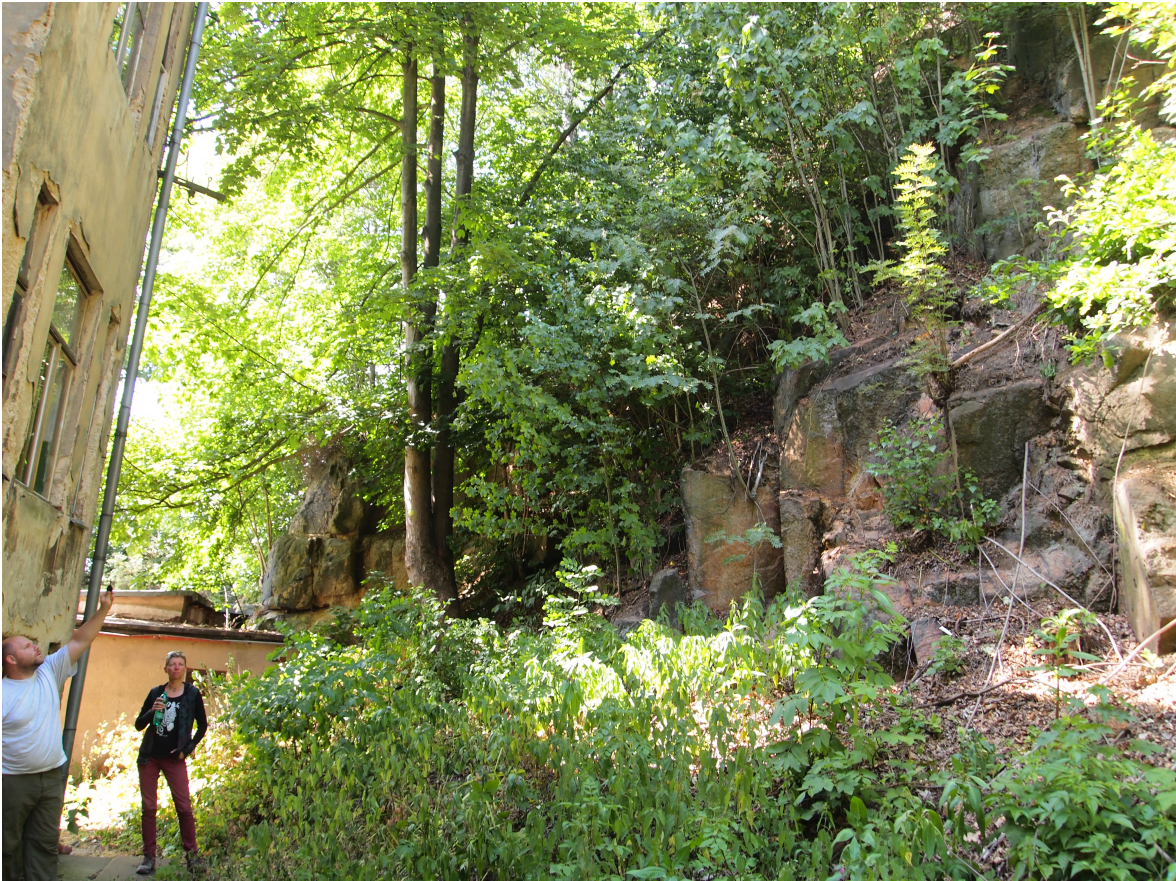
| Lokalita | D.B. URG014, Lom za domem čp. Prosečská 176, [X <sub>KART</sub> ;Y <sub>KART</sub> ] = [-683 351,749; -979 622,327] | | |

Vyhodnocení stability dle RSR: stav podmíněčně labilní

Orientační součtové RSR: 44 bodů.

Vyhodnocení míry rizika: Střední riziko

| Sklon svahu | více jak 85° s možným výskytem převisů členitosti do 0,5 m | RSR: +7 b. |
| Základní popis stavu masívu | skalní masív je celistvý jen v lokálním rozsahu, maloplošné zastoupení významných poruchových partií | RSR: +5 b. |
| Četnost opadávání | zřídka opad – opadávání je dokumentováno 1x za 5 let | RSR: +5 b. |

| Množství rozvolněného materiálu | řícení nadměrného rozsahu cca do 2,5 m3 | |

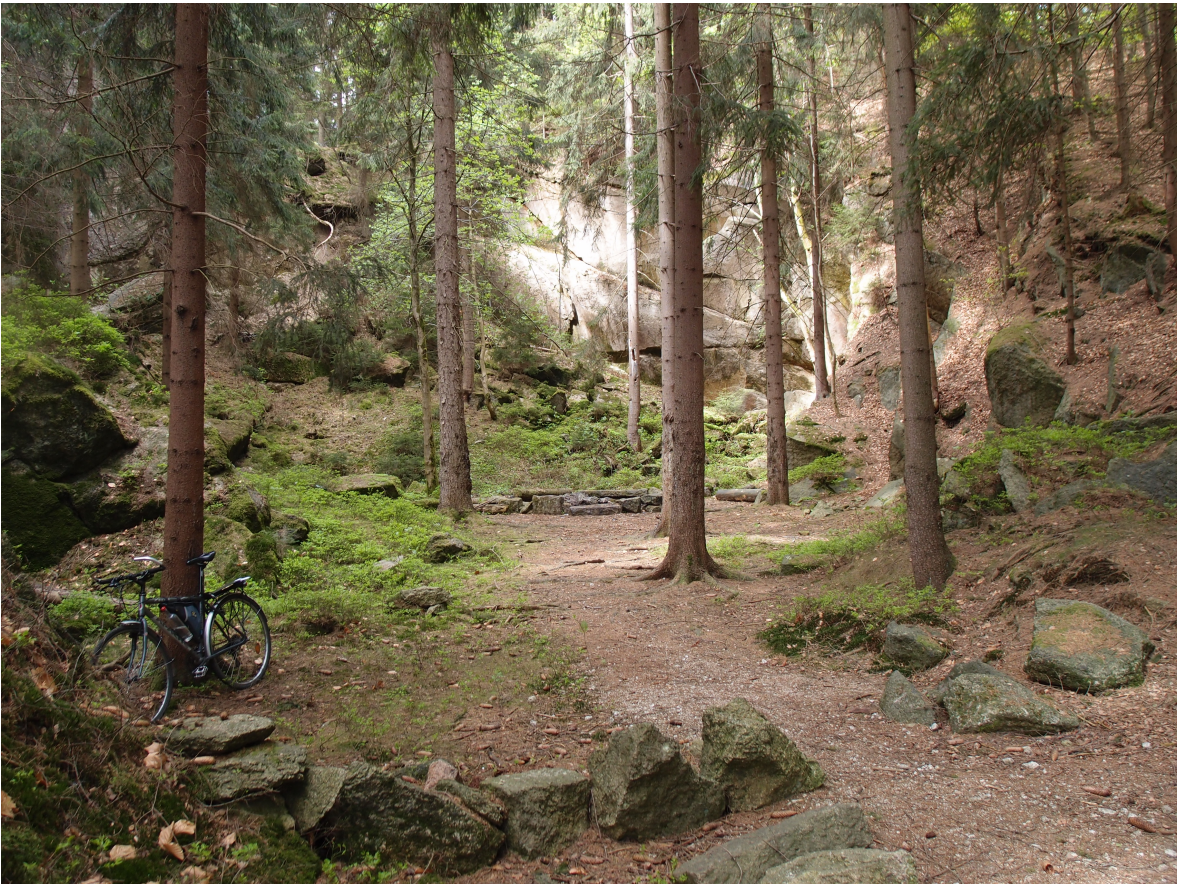
| Základní údaje o projektu | | | Datum zpracování | 11. července 2019 |
|---|---|---|---|---|
| Lokalita | D.B. URGM022, lom v lese 230 m na JZ od viaduktu, [X <sub>KART</sub> ;Y <sub>KART</sub> ] = [-682 464,790; -980 346,098] | | | |

Vyhodnocení stability dle RSR: stav podmíněčně labilní

Orientační součtové RSR: 39 bodů.

Vyhodnocení míry rizika: Střední riziko

| Analýza stavu | | |
|---|---|---|
| Sklon svahu | 75° až 85° | RSR: +5 b. |
| Četnost opadávání | zřídka opad – opadávání je dokumentováno 1x za 5 let | RSR: +5 b. |

| Riziková analýza | |
|---|---|
| Množství rozvolněného materiálu | řícení velmi velkého rozsahu, cca 2,5 až 15 m3 |

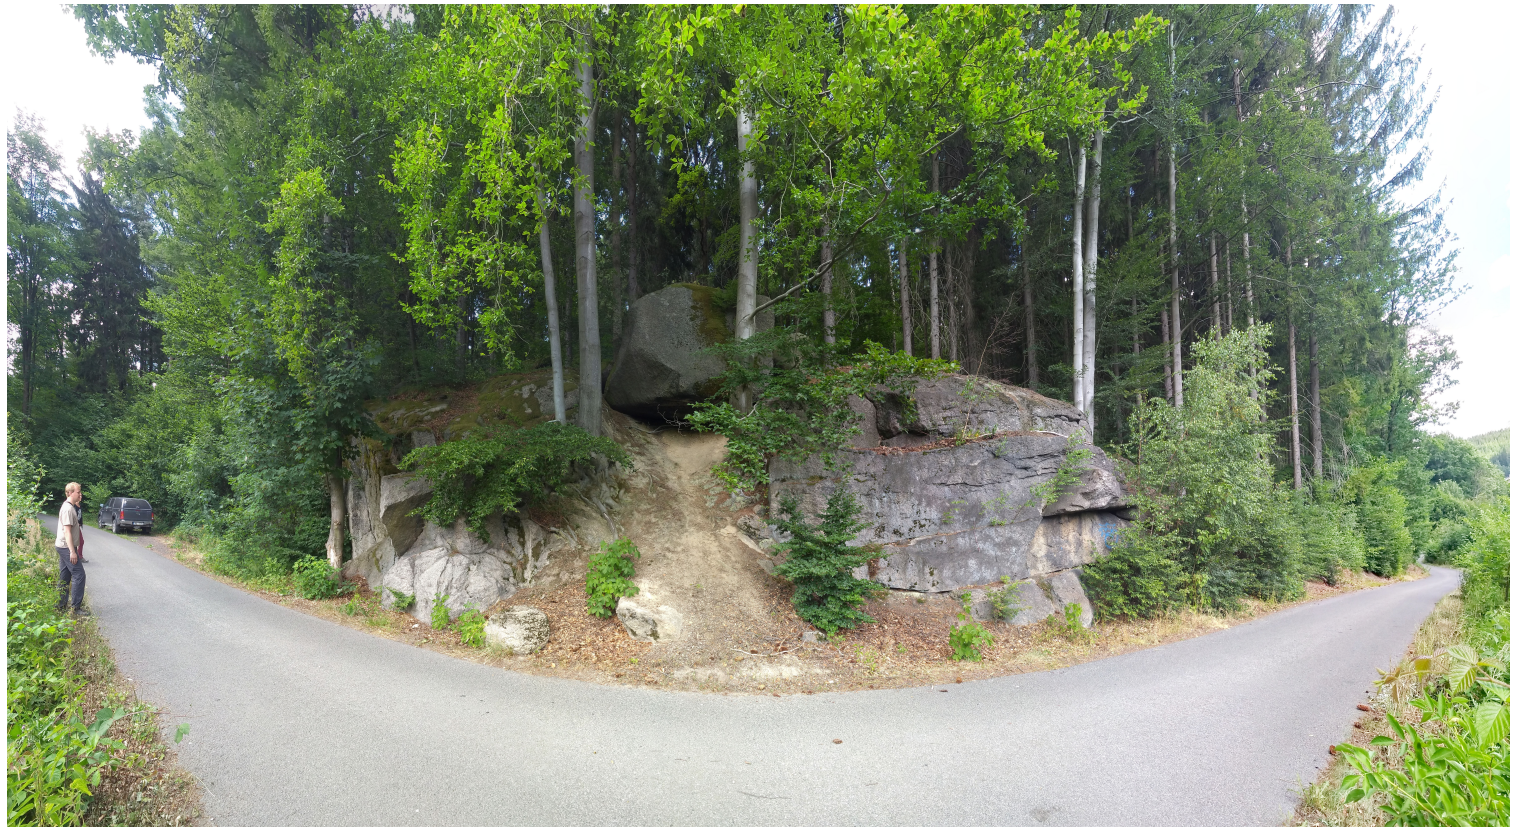
| Základní údaje o projektu | | Datum zpracování | 11. července 2019 |
|---|---|---|---|
| Lokalita | D.B. URG M028, skála v lesní části nad silničkou Nad školou, [X <sub>KART</sub> ; Y <sub>KART</sub> ] = [-683 764,302; -979 292,286] | | |

Vyhodnocení stability dle RSR: stav kriticky labilní

Orientační součtové RSR: 60 bodů.

Vyhodnocení míry rizika: Střední riziko

| Analýza stavu | | |
|---|---|---|
| Geomorfologická stavba | skalní svah je od paty sklonově členitý s přímým přechodem do poloskalního až zemního svahu, horní hrana svahu není zřetelná | RSR: +9 b. |
| Sklon hlavních odlučných ploch | systém odlučnosti je ukloněn +15° až +75° ze svahu | RSR: +9 b. |
| Vodní aktivita | silné erozní působení vody, lokální výrony z puklin, vodní aktivita svahu vázána na srážky | RSR: +5 b. |

| Riziková analýza | |
|---|---|
| Množství rozvolněného materiálu | řícení velmi velkého rozsahu, cca 2,5 až 15 m3 |

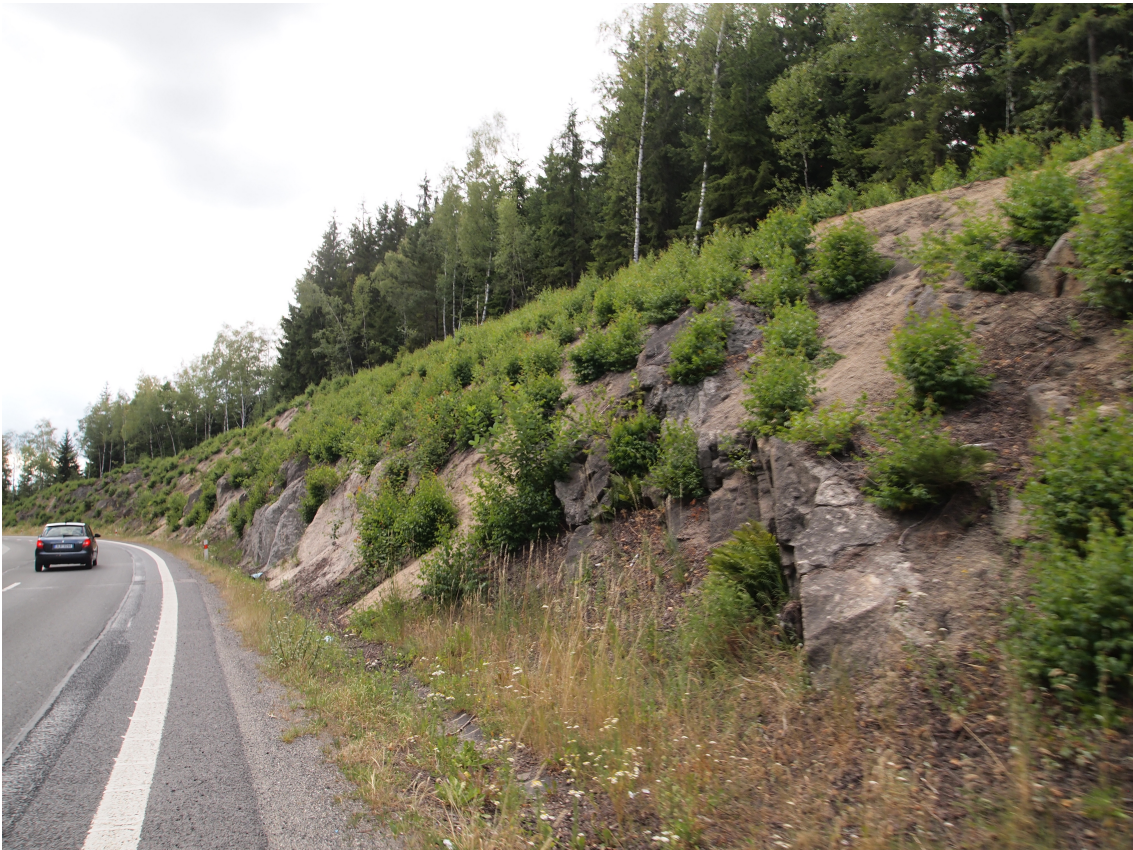
| Lokalita | D.B. URGMO42, silniční zářez silnice 65 asi 700 m od Jablonce nad Nisou, [X <sub>KART</sub> ;Y <sub>KART</sub> ] = [-681 968,892; -981 059,315] | | |

Vyhodnocení stability dle RSR: stav podmíněčně labilní

Orientační součtové RSR: 46 bodů.

Vyhodnocení míry rizika: Střední riziko

| Základní popis stavu masívu | skalní masív je celistvý jen v lokálním rozsahu, maloplošné zastoupení významných poruchových partií | RSR: +5 b. |
| Četnost opadávání | pravidelné – po zimním období a po vydatných srážkách | RSR: +7 b. |

| Množství rozvolněného materiálu | řícení nadměrného rozsahu cca do 2,5 m3 | |

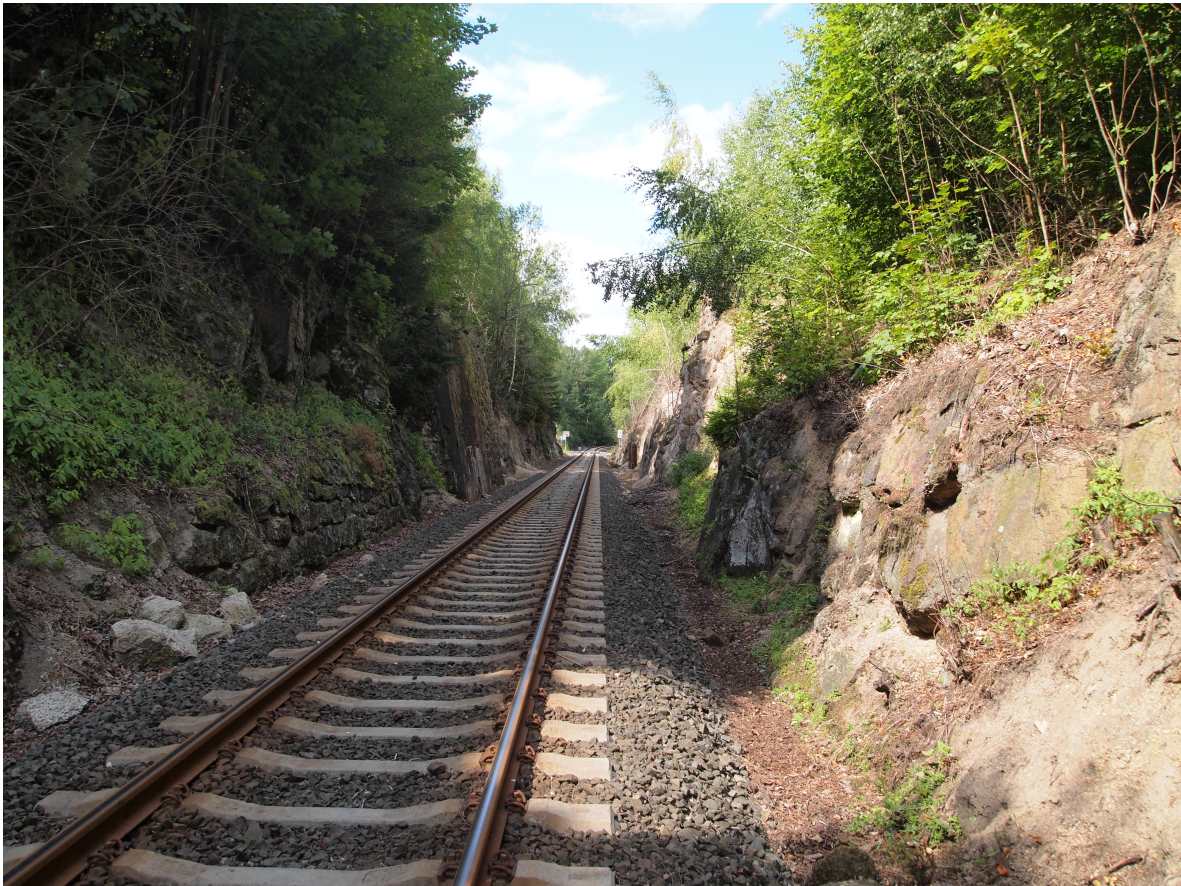
| Základní údaje o projektu | | Datum zpracování | 11. července 2019 |
|---|---|---|---|
| Lokalita | D.B. URGM055, zářez 30 m východně od přejezdu v ulici Antala Staška, [X <sub>KART</sub> ;Y <sub>KART</sub> ] = [-680 072,985; -980 296,406] | | |

Vyhodnocení stability dle RSR: stav podmíněčně labilní

Orientační součtové RSR: 42 bodů.

Vyhodnocení míry rizika: Velmi vysoké riziko

| Analýza stavu | | |
|---|---|---|
| Četnost opadávání | pravidelné – po zimním období a po vydatných srážkách | RSR: +7 b. |
| Vzdálenost paty stěny od ohroženého prostoru | méně jak 1,5 m | RSR: +9 b. |

| Riziková analýza | | |
|---|---|--|
| Množství rozvolněného materiálu | řícení nadměrného rozsahu cca do 2,5 m3 | |

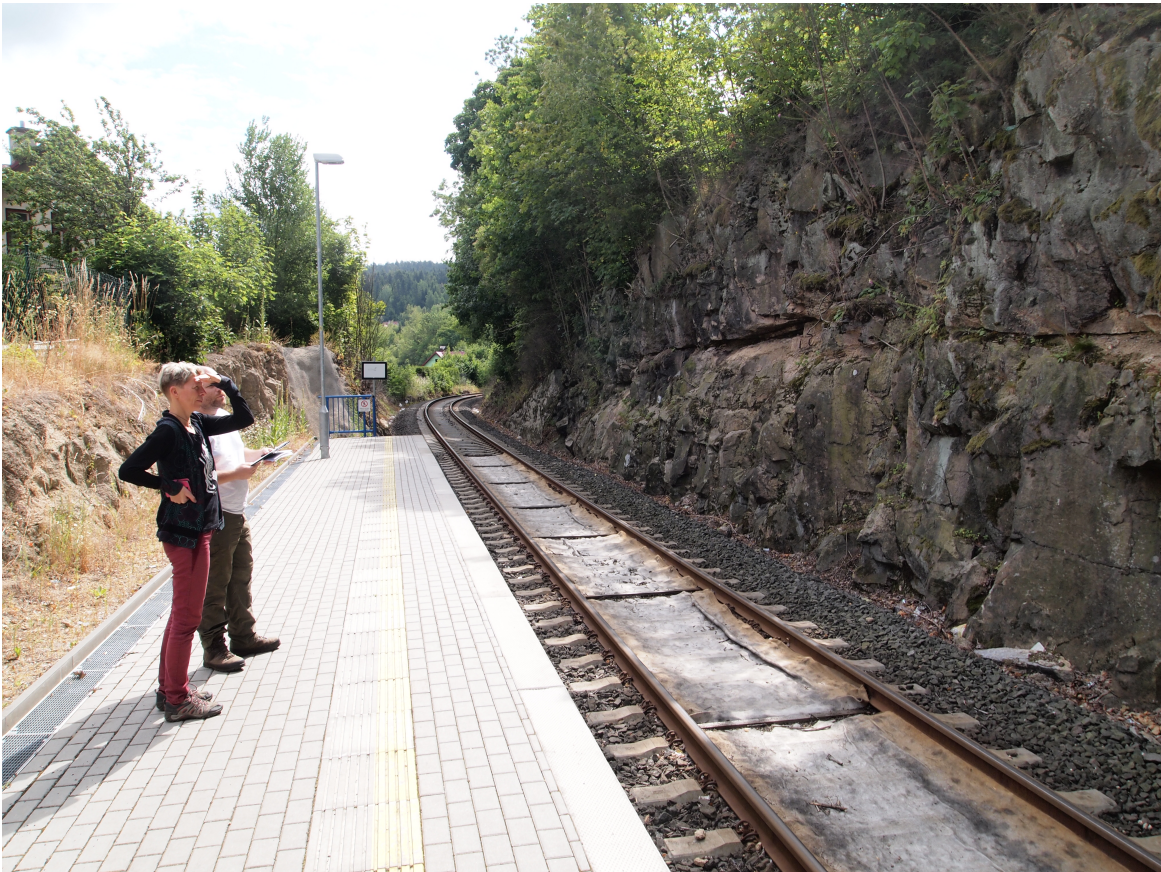
| Lokalita | D.B. URGM057, 50 m na východ od železniční zastávky Jablonec nad Nisou zast., [X <sub>KART</sub> ;Y <sub>KART</sub> ] = [-679 623,133; -980 367,530] | | |

Vyhodnocení stability dle RSR: stav podmíněčně labilní

Orientační součtové RSR: 38 bodů.

Vyhodnocení míry rizika: Nepřijatelné riziko

| Četnost opadávání | zřídka opad – opadávání je dokumentováno 1x za 5 let | RSR: +5 b. |
| Vzdálenost paty stěny od ohroženého prostoru | méně jak 1,5 m | RSR: +9 b. |

| Množství rozvolněného materiálu | řícení nadměrného rozsahu cca do 2,5 m3 | |

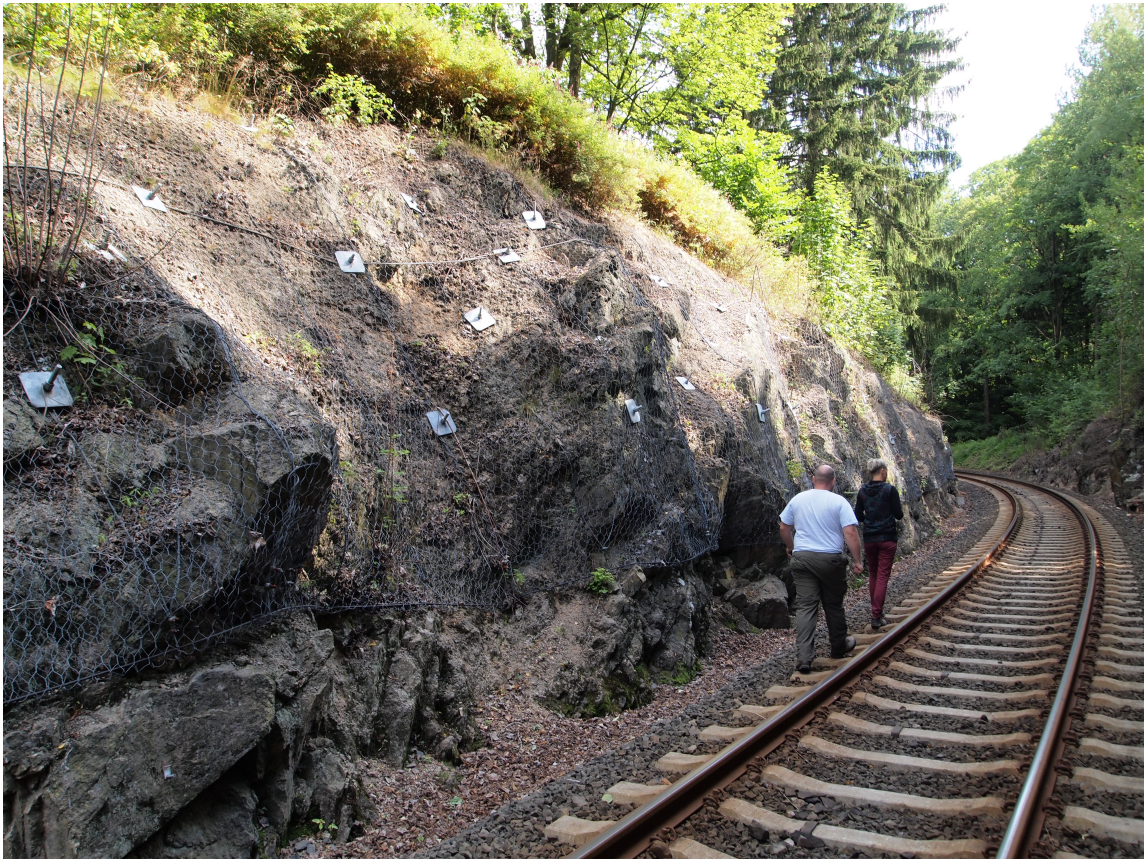
| Lokalita | D.B. URGMO60, zářez 150 m východně od přejezdu v Alšově ulici, [X <sub>KART</sub> ;Y <sub>KART</sub> ] = [-679 121,548; -980 387,784] | | |

Vyhodnocení stability dle RSR: stav podmíněčně labilní

Orientační součtové RSR: 42 bodů.

Vyhodnocení míry rizika: Střední riziko

| Základní popis stavu masívu | skalní masív je celistvý jen v lokálním rozsahu, maloplošné zastoupení významných poruchových partií | RSR: +5 b. |
| Četnost opadávání | pravidelné – po zimním období a po vydatných srážkách | RSR: +7 b. |

| Charakteristický typ pohybu | sunutí – pomalý pohyb skalní hmoty do 10 cm/rok |

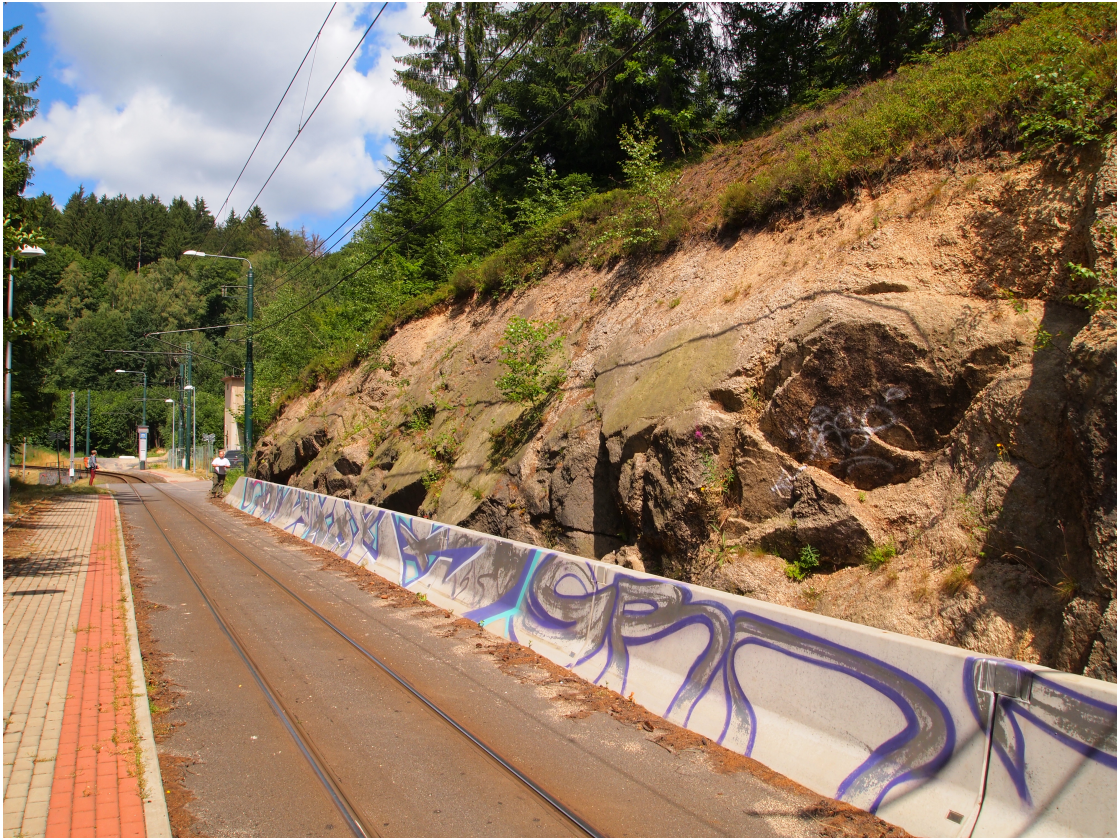
| Lokalita | D.B. URGMO99, zářez tramvajové trati u zsatávky Mělnírna, [X <sub>KART</sub> ;Y <sub>KART</sub> ] = [-682 346,470; -979 883,463] | | |

Vyhodnocení stability dle RSR: stav bdělosti

Orientační součtové RSR: 39 bodů.

Vyhodnocení míry rizika: Střední riziko

| Vzdálenost paty stěny od ohroženého prostoru | 1,5 až 3 m | RSR: +7 b. |
