# Orientační mapy

Přehledná mapa dokumentačních bodů akce Jablonec nad Nisou

## **Z Á V Ě Ř E Č N Á   Z P R Á V A**

**Orientačního IG – PRŮZKUMU** základových poměrů v prostoru  
plánovaného rodinného domu, na p.p.č. 497/2, v k. ú. **Lukášov**  
**obce Jablonec nad Nisou, Liberecký kraj**

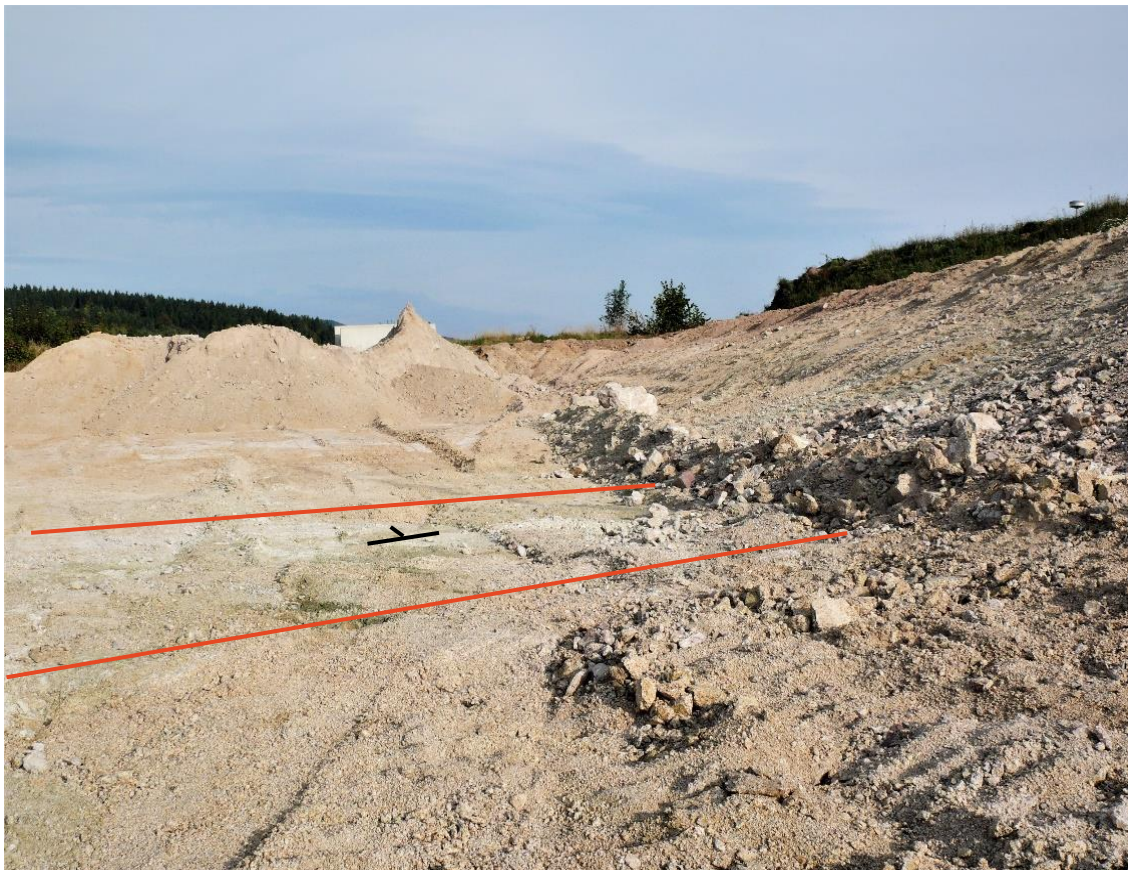
Pásma cca 5 m široké s porušenými žilami křemene. Sklon mocnější žíly  $70^{\circ}/75-80^{\circ}$ ; ale i další množství drobných pásem s křemennými žilami, vše porušené.

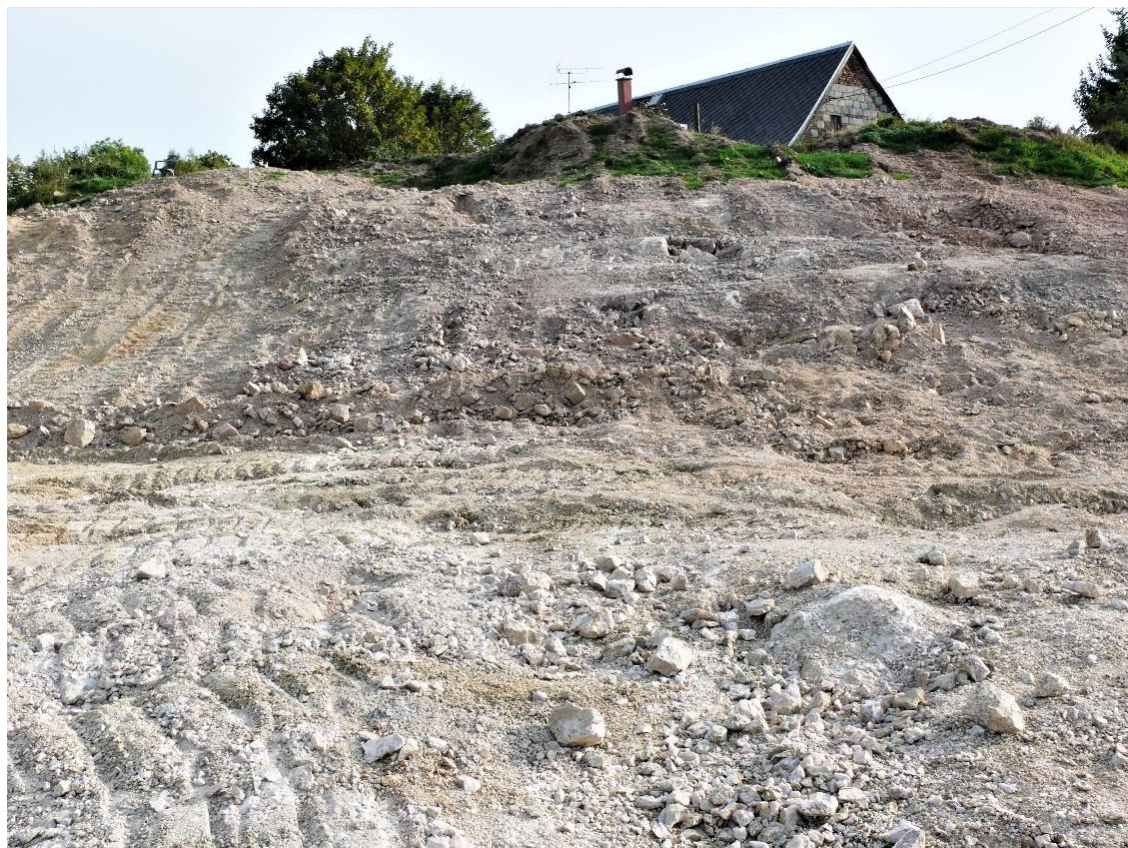
Silné alterace a prokřemenění. Počátek hloubení zářezu v Lukášově západně od přemostění.

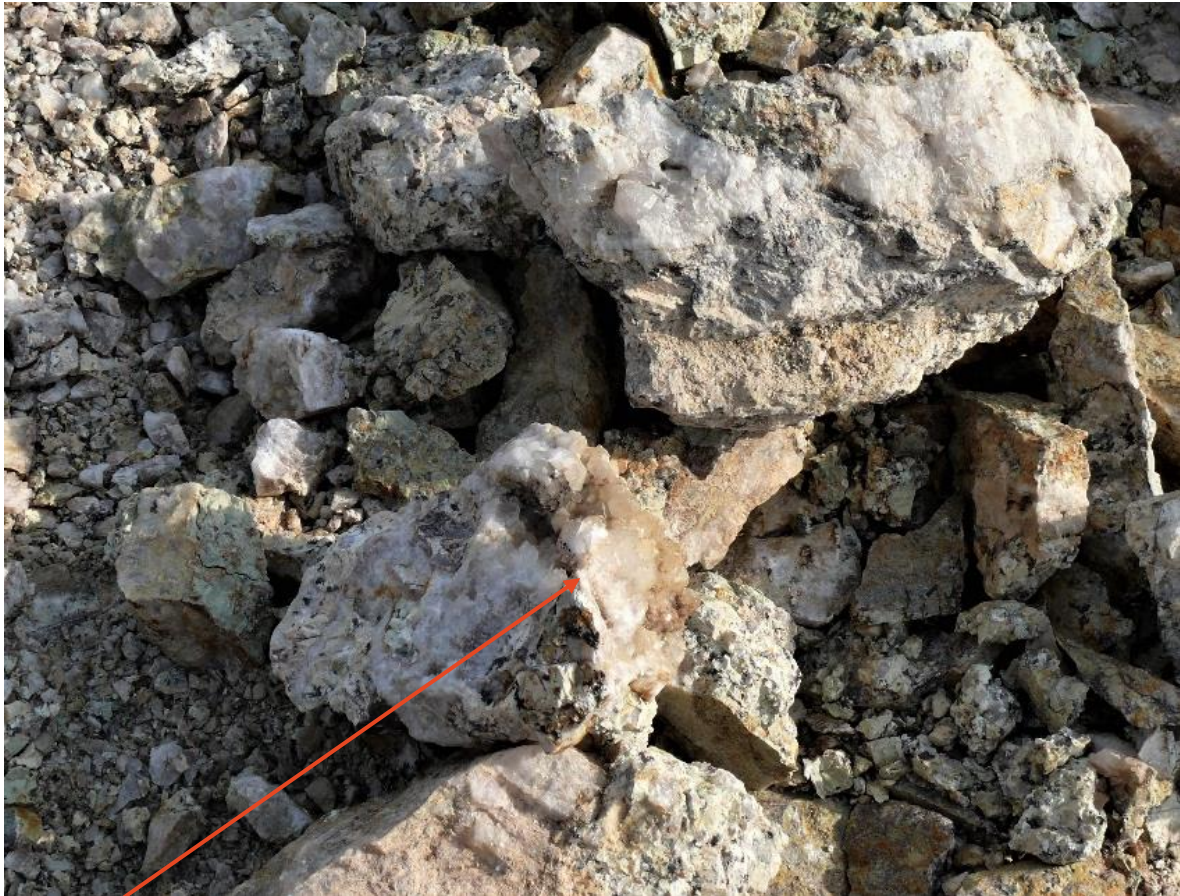
Nepravidelné masivní prokřemenění s dutinkami vyplněnými drobnými až 2 cm velkými krystaly šedobílého až mléčného křemene

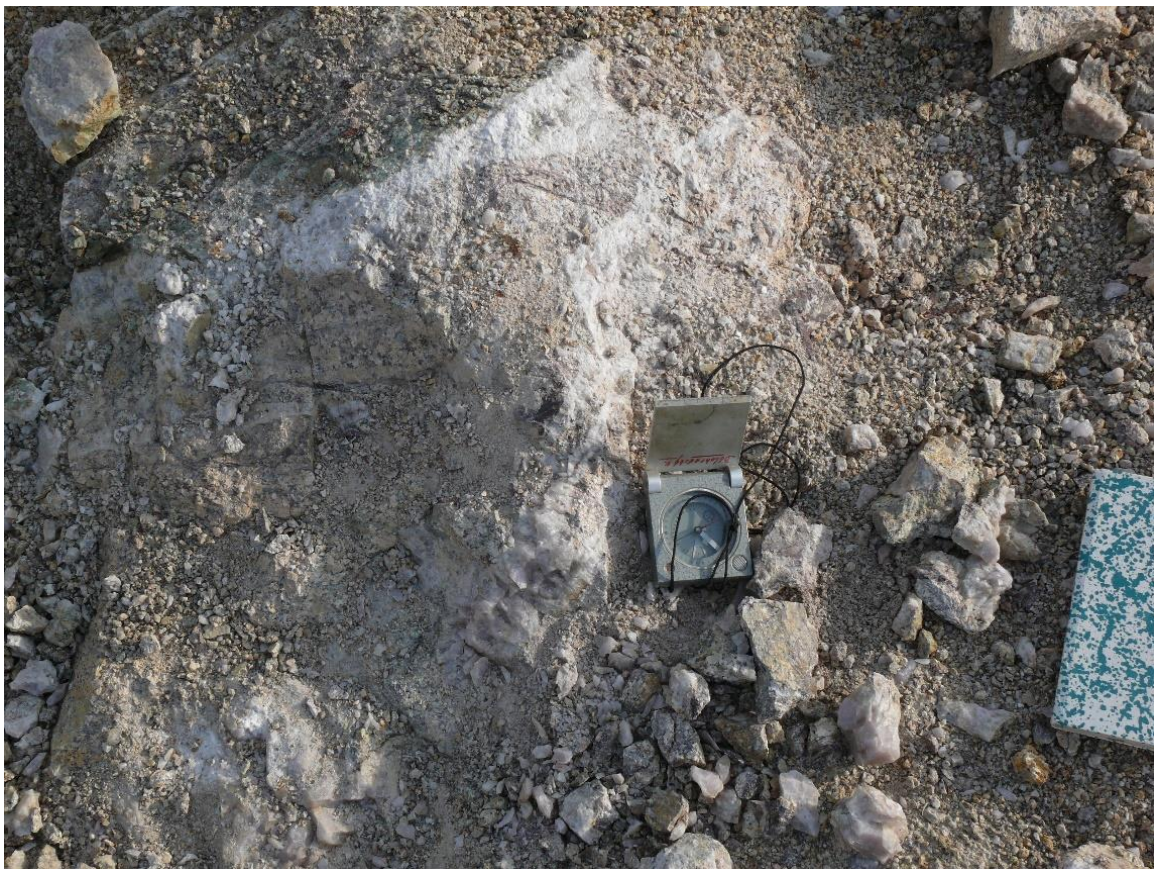
Nepravidelné křemenné výplně tektonických trhlin

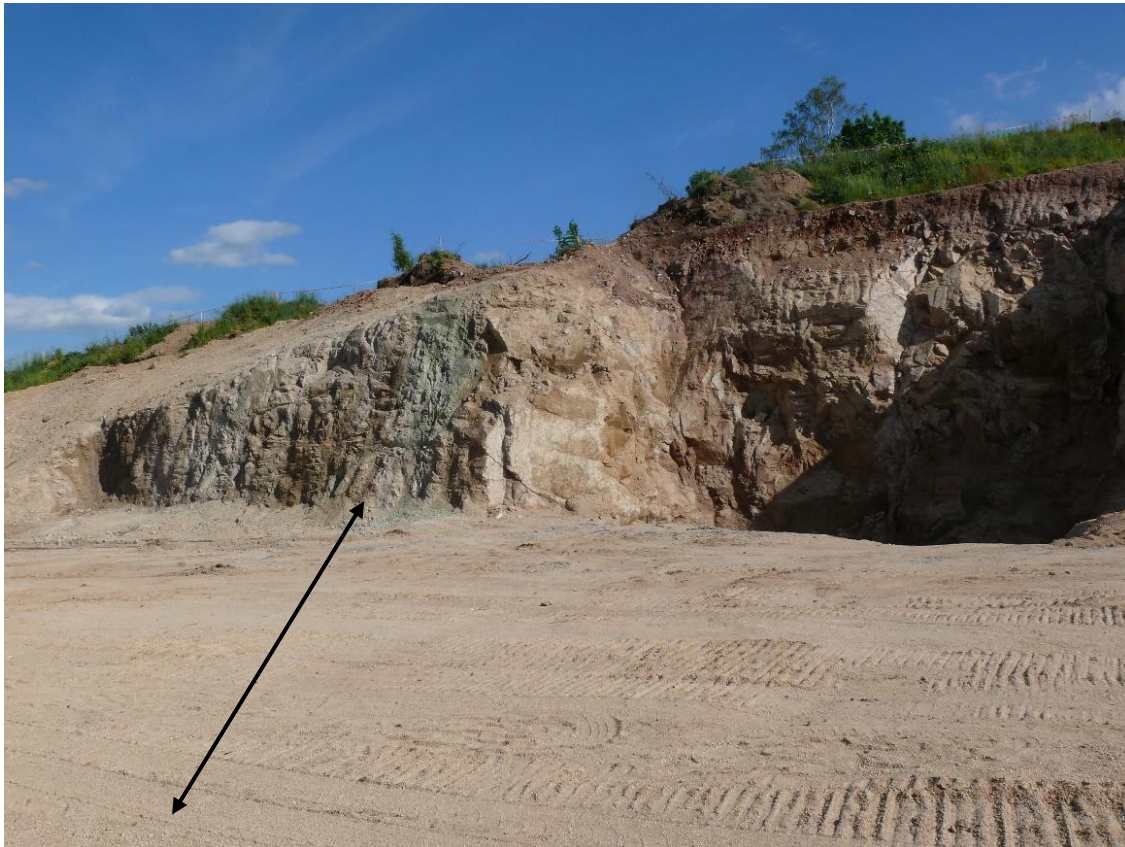
Na okraji jámy pro pilíř mostu cca 10 m mocné pásmo výrazného podrcení

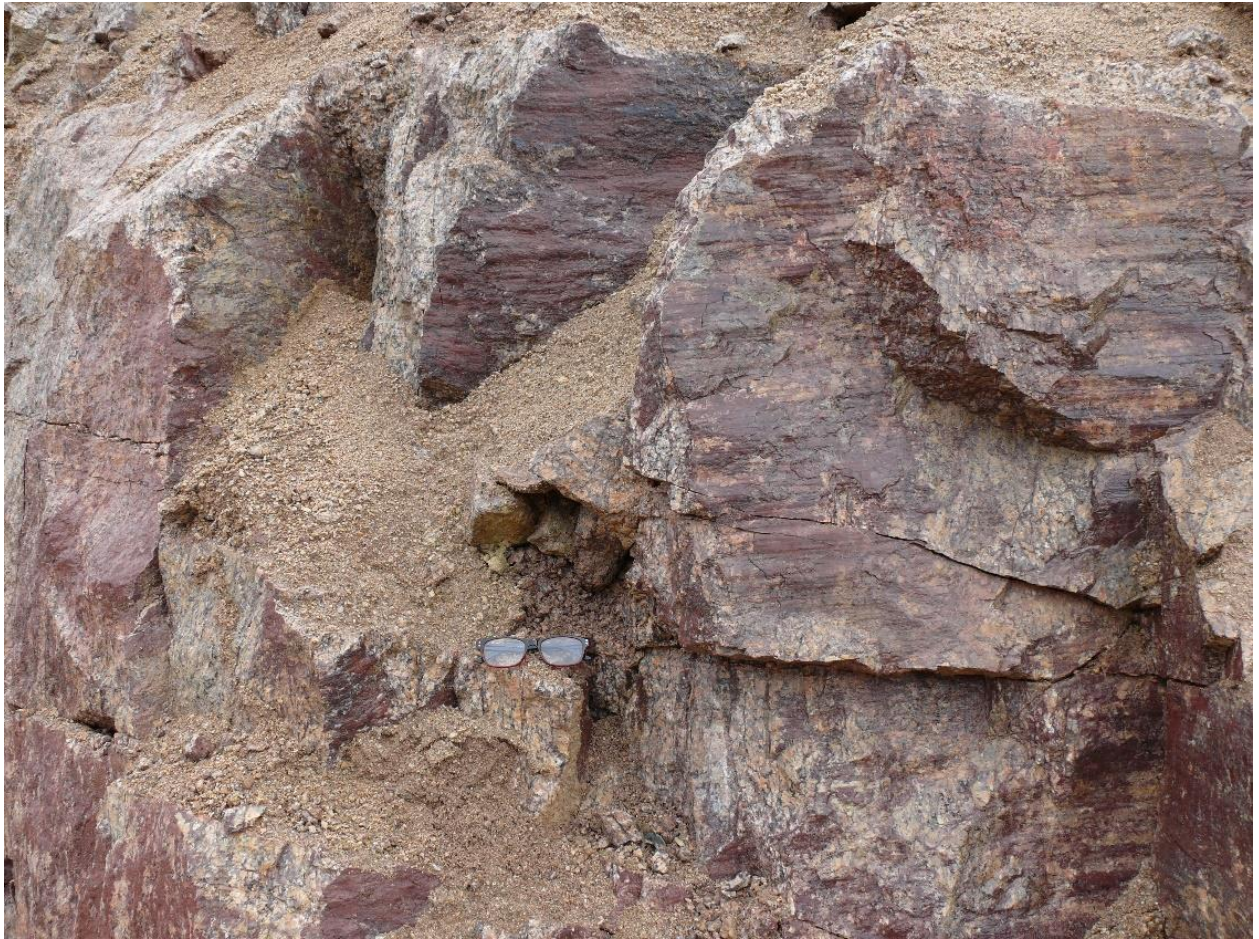
Mohutná příčná tektonika ve směru krušnohorském, ohlazové plochy jsou potaženy hematitovými povlaky. Na plochách je výrazná téměř vodorovná hrubá striace. Vodorovný posun bloků ve směru SV-JZ. Plochy mají sklon  $310^{\circ}/75^{\circ}$ . Striace jsou vodorovné až mírně skloněné. Pohyb ve směru  $40^{\circ}$  -  $220^{\circ}$ , není možné určit, který blok se pohnul a jakým směrem.

Na tomto místě je doložen pohyb tektonických bloků na krušnohorském směru tektoniky. Tento pohyb dokazuje, že kromě pohybů ve směru svislém docházelo i k pohybům vodorovným nebo jim blízkým

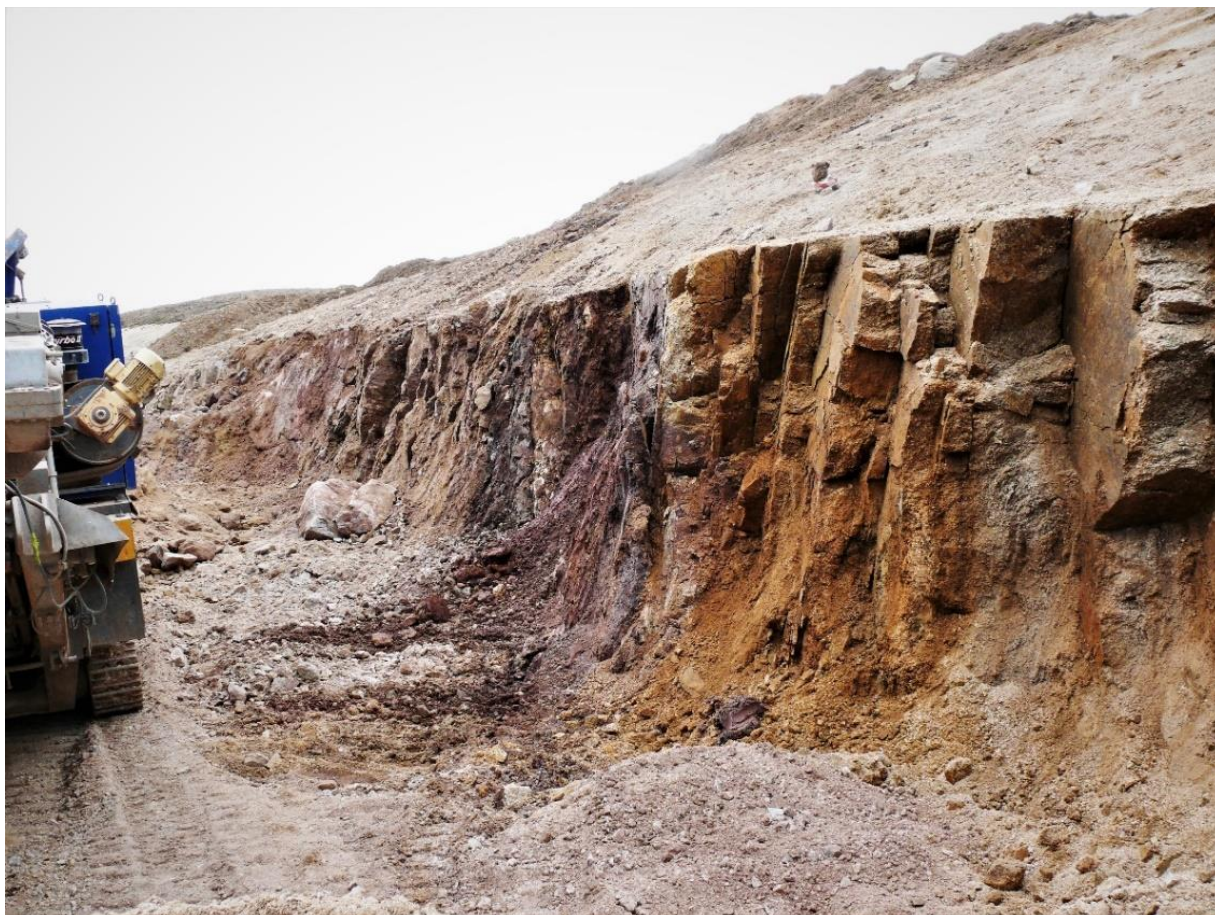
Okraj Lukášovského úseku silnice v místech pod dělostřeleckou šancí. Obnažená melafyrová žíla s okolními alteracemi. Pohled od SZ. Tektonické plochy JV - SZ (lužický směr) se stopami svislých pohybů.

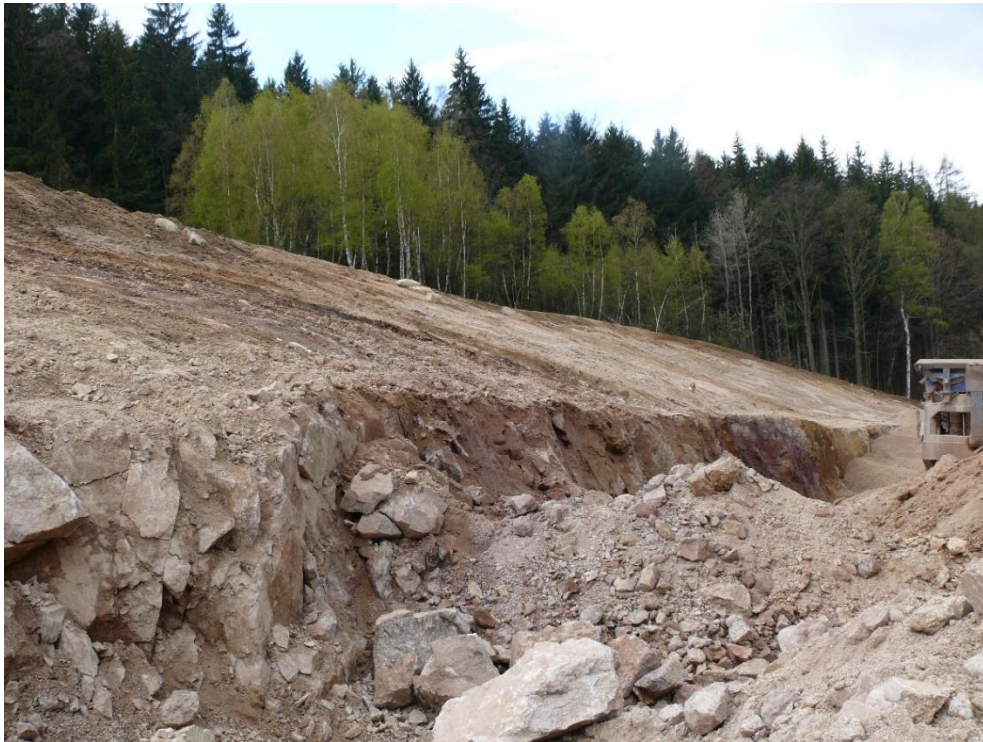
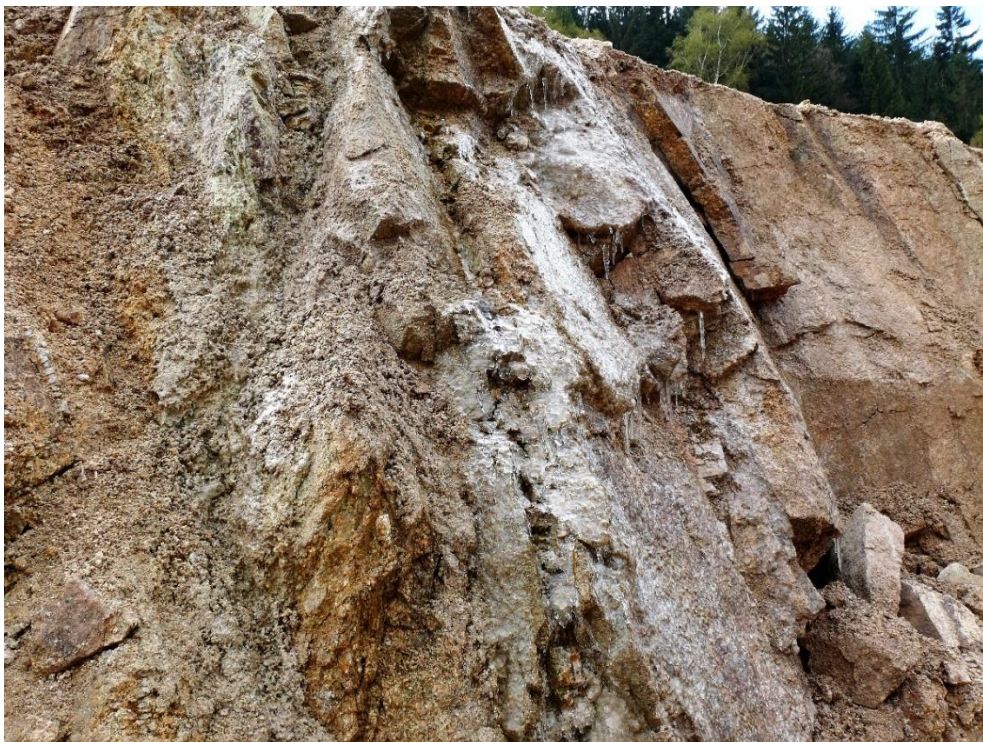
Kontakt žíly s tektonickým mylonitem

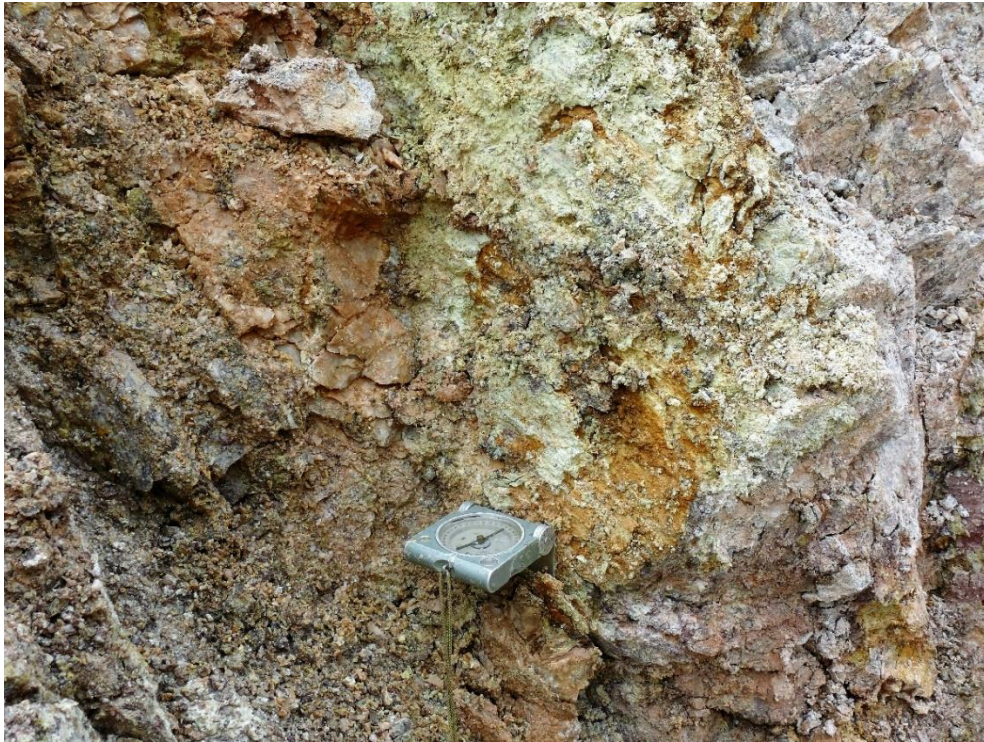
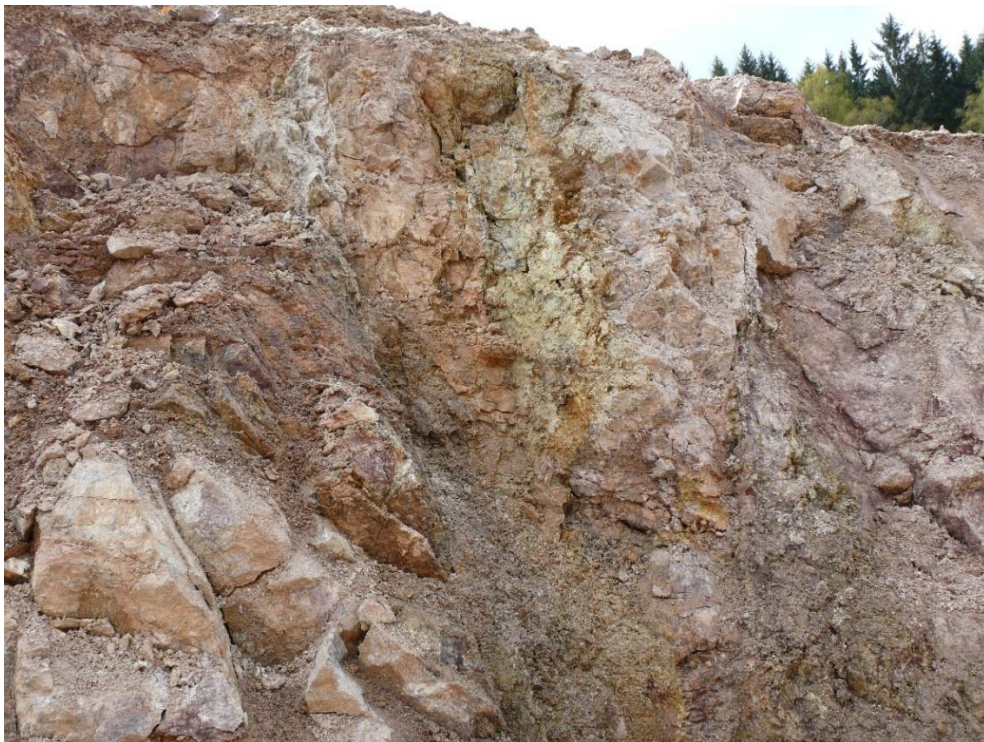
Bloky neporušené žuly v tektonickém milonitu

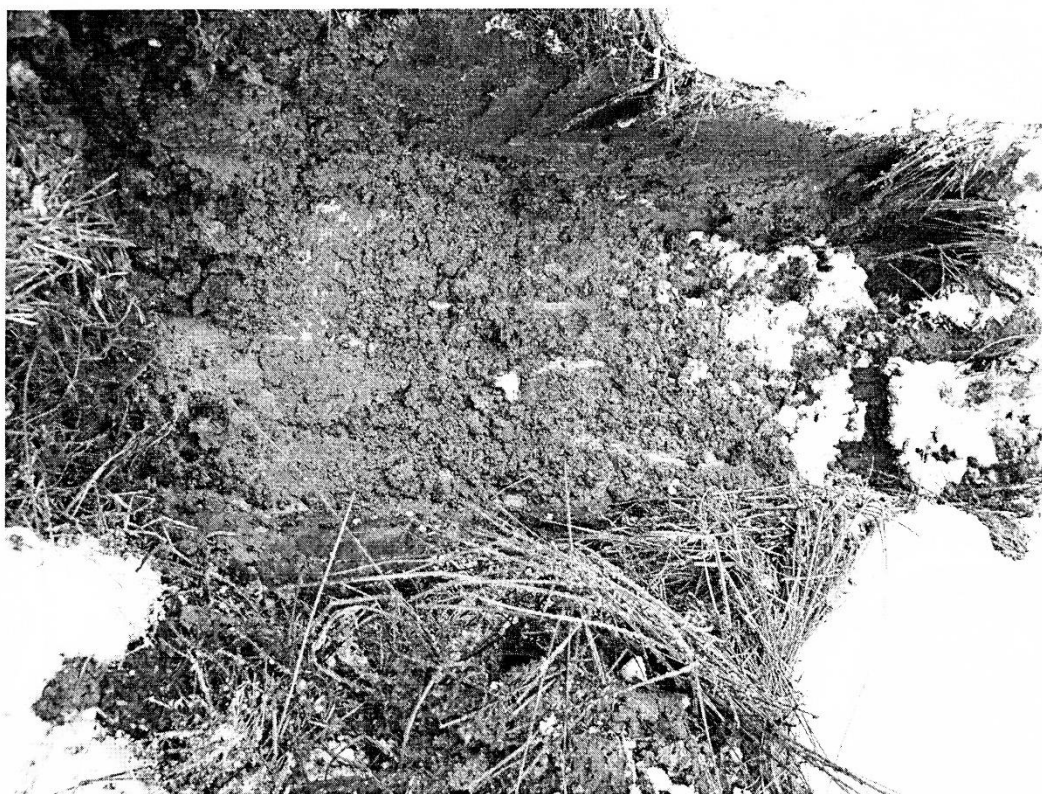
Sondami byla v obou případech zachycena pod měkkou vrstvou zvodnělé černé jílovito-písčité zeminy čerstvá žula a to v hloubce od 0,6 až 0,8 m pod terénem. Ze sond není zcela jednoznačně odvodit, že se jedná o skalní podklad nebo bludné balvany. Na sousedních pozemcích je situace zcela jiná, na pozemku p.č. 497/1 je studna hloubená do 2,5 m od terénu v běžném písčitém perku a na pozemku p.č. 497/3 je téměř u hranice studovaného pozemku jílovitý písek minimálně do 1,5 m.

Pohled do sondy – černošedá jílovitá a písčítá hlína, dno pevná čerstvá žula

Hloubka sondy 0,8 m.

**3/ doporučujeme založení stavby až na skalním podkladu na pasech. Vzhledem k předpokládané nerovnosti skalního podkladu lze některé krátké úseky překlenout armovaným betonem.**

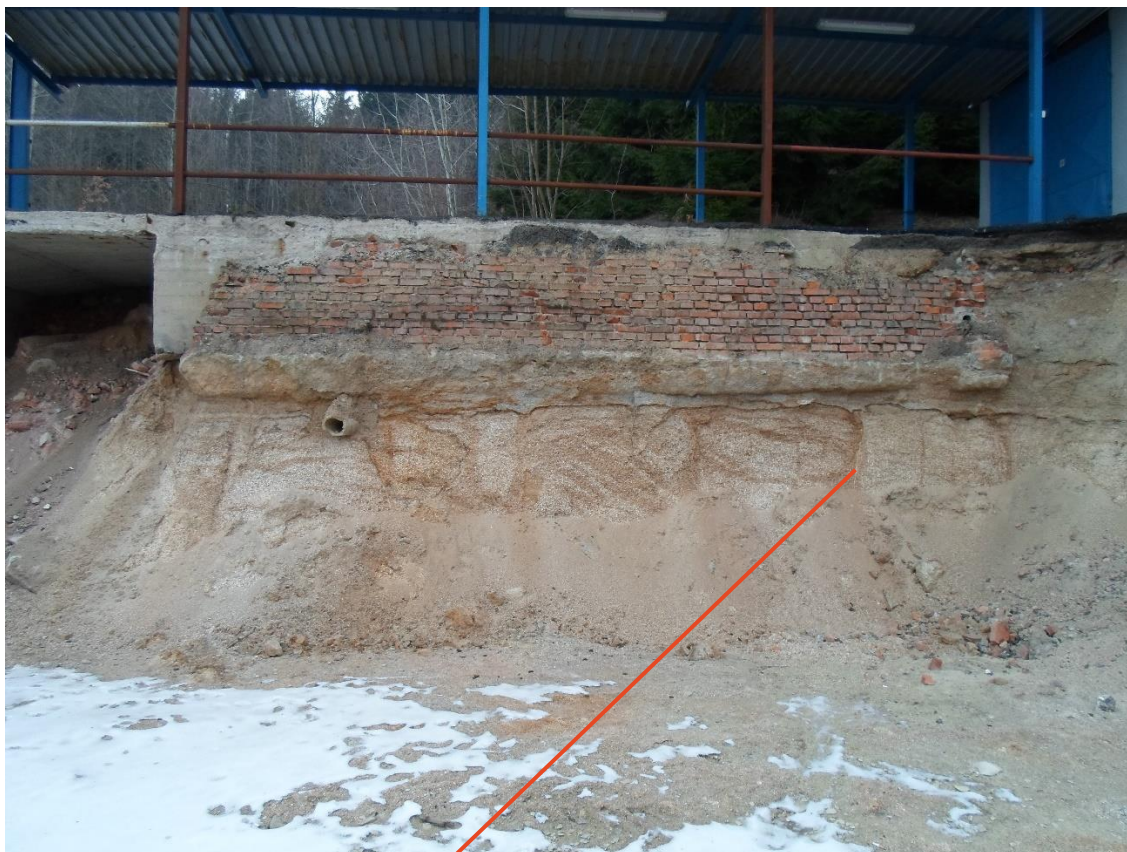
V této ploše silně rozložené žuly, slabě zpevněné až drolivé, s výraznými puklinovými plochami bylo provedeno měření puklin. Tenké pukliny jsou zvýrazněny bílými povlaky na plochách odlučnosti. Zvětralá žula je silně proniklá rezavě zabarvenými šmouhami. Několik orientačních měření ukazuje na hlavní směry tektonických linií v okolí.

Směr puklin 160°- 340°; převládá, další směr je 30°- 210°; a 100°- 260°. Sklony puklin jsou značně strmé

3x 250°/75°; 190°/80°; 300°/70°

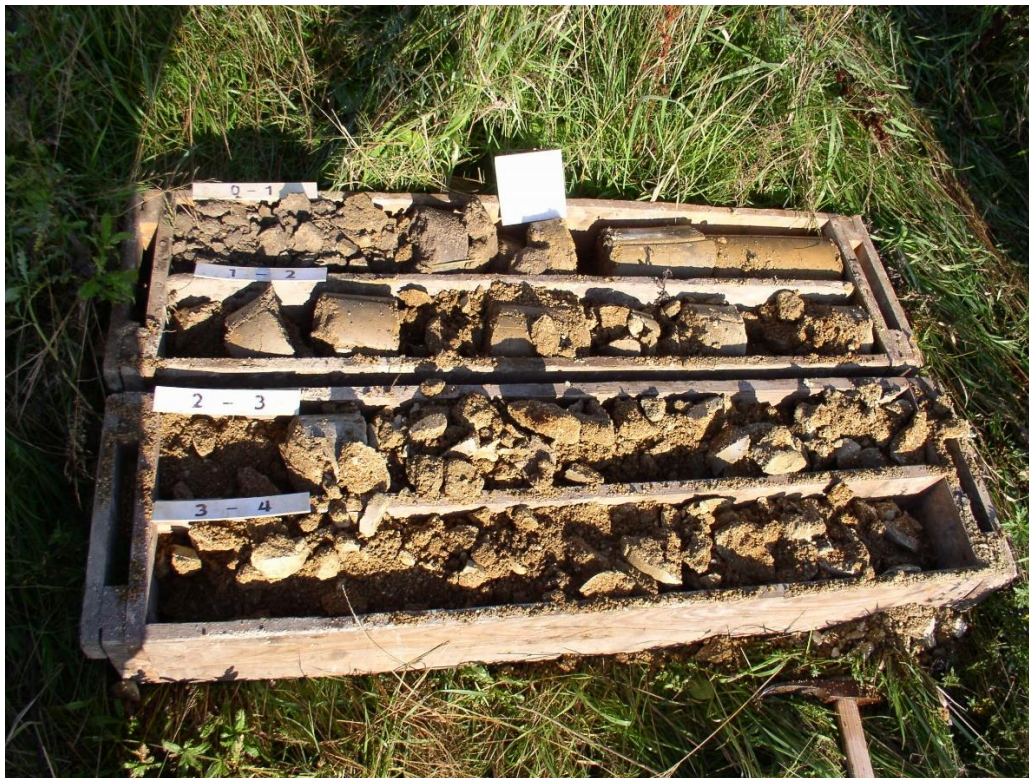
J – 1, Rýnovice – hala - bělošedé polohy pevná žula - vrtáním na sucho na povrchu spálená hornina

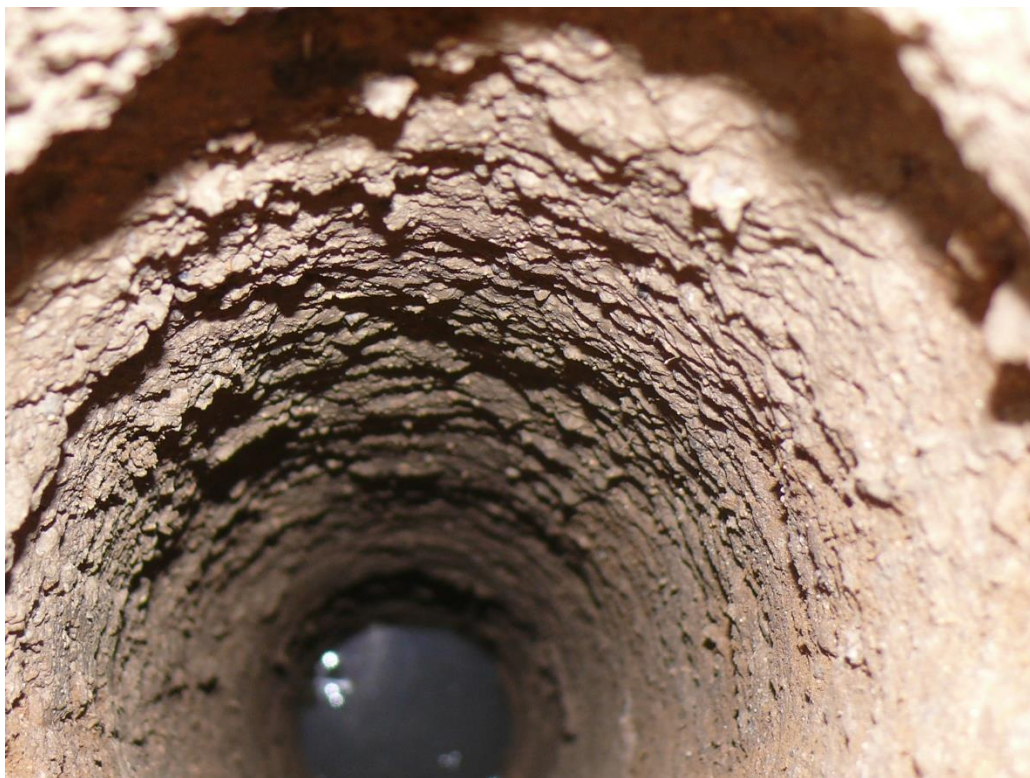
Drobný přítok do vrtu byl zjištěn ve vrtu J-3. Přítok byl slabý a je vázán na drobnou puklinu. Voda po skončení vrtání vyplnila za 3 hod. vrt do výše 2,35 m od povrchu terénu.

Hladina vody ve vrtu J - 3

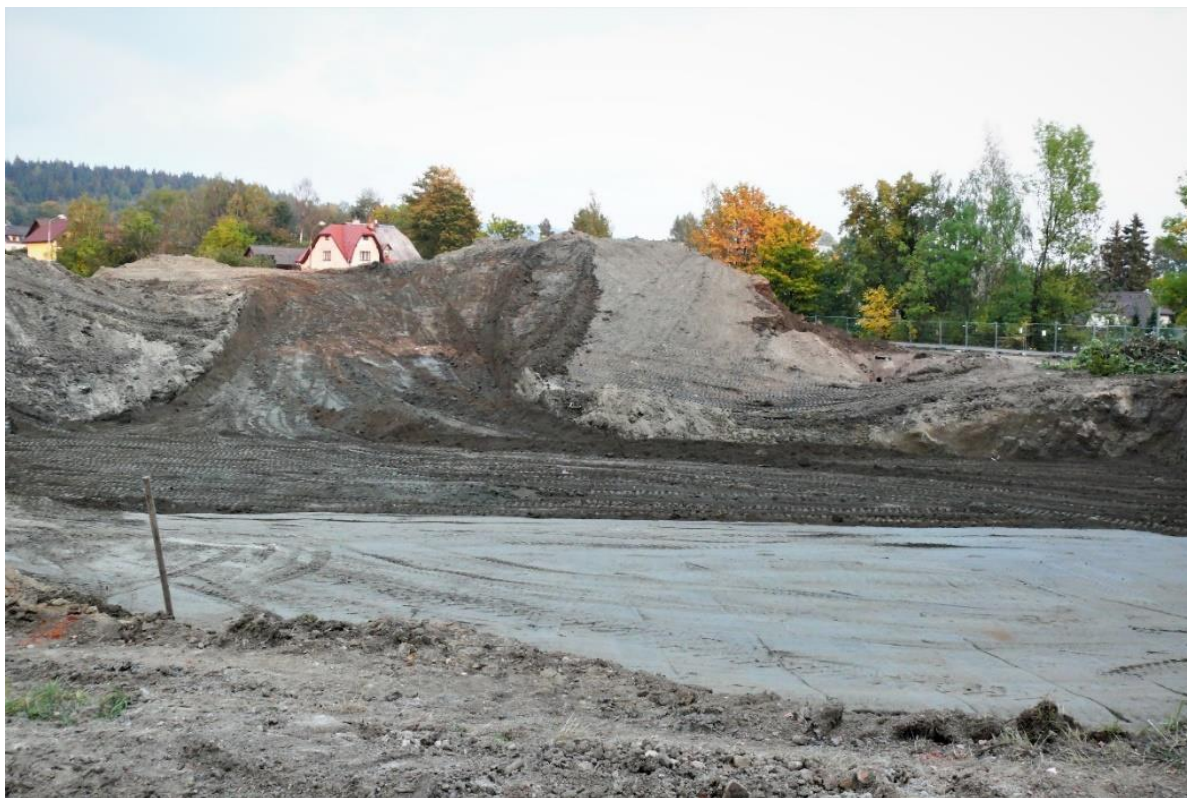
Pohled do základové jámy.

Patrně v minulosti zabahněná jáma hlinišť, nebo většího rybníčku

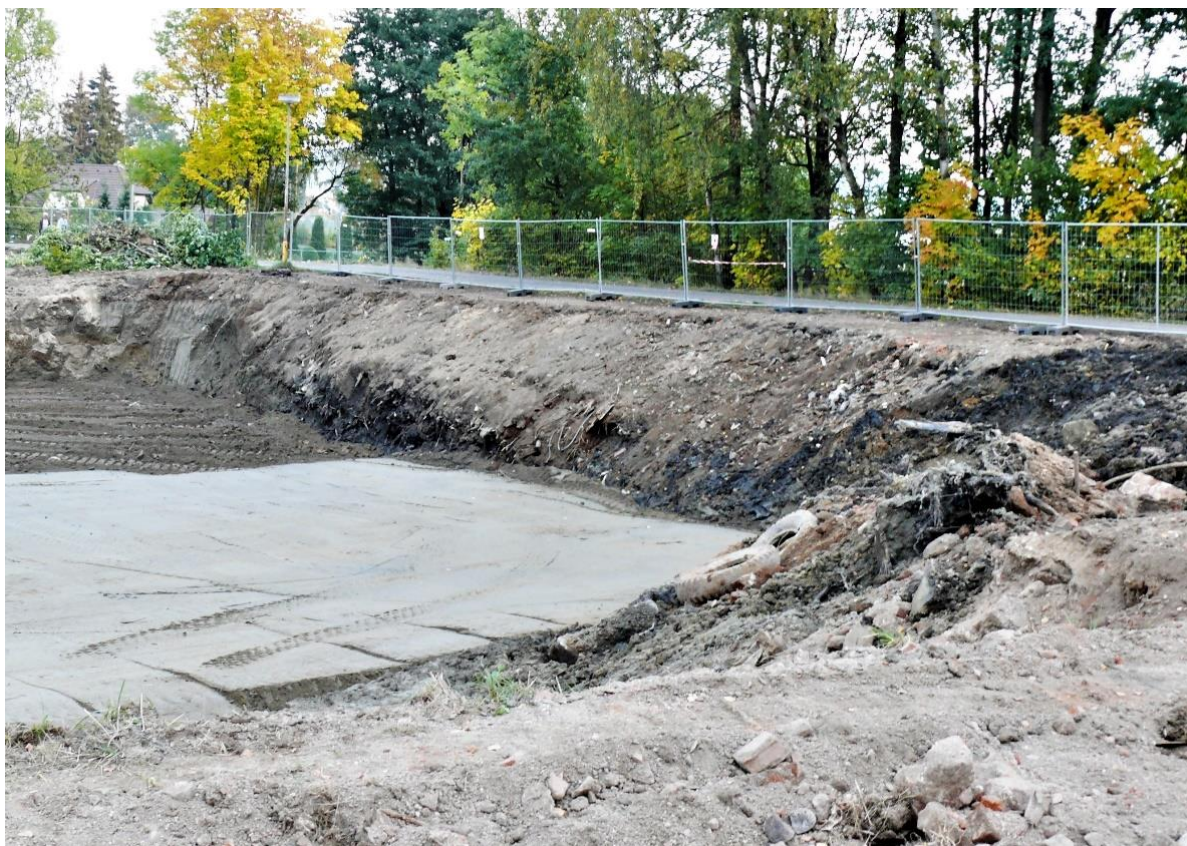
Jáma pro založení haly – původní cesta na okraji je založená na navážce

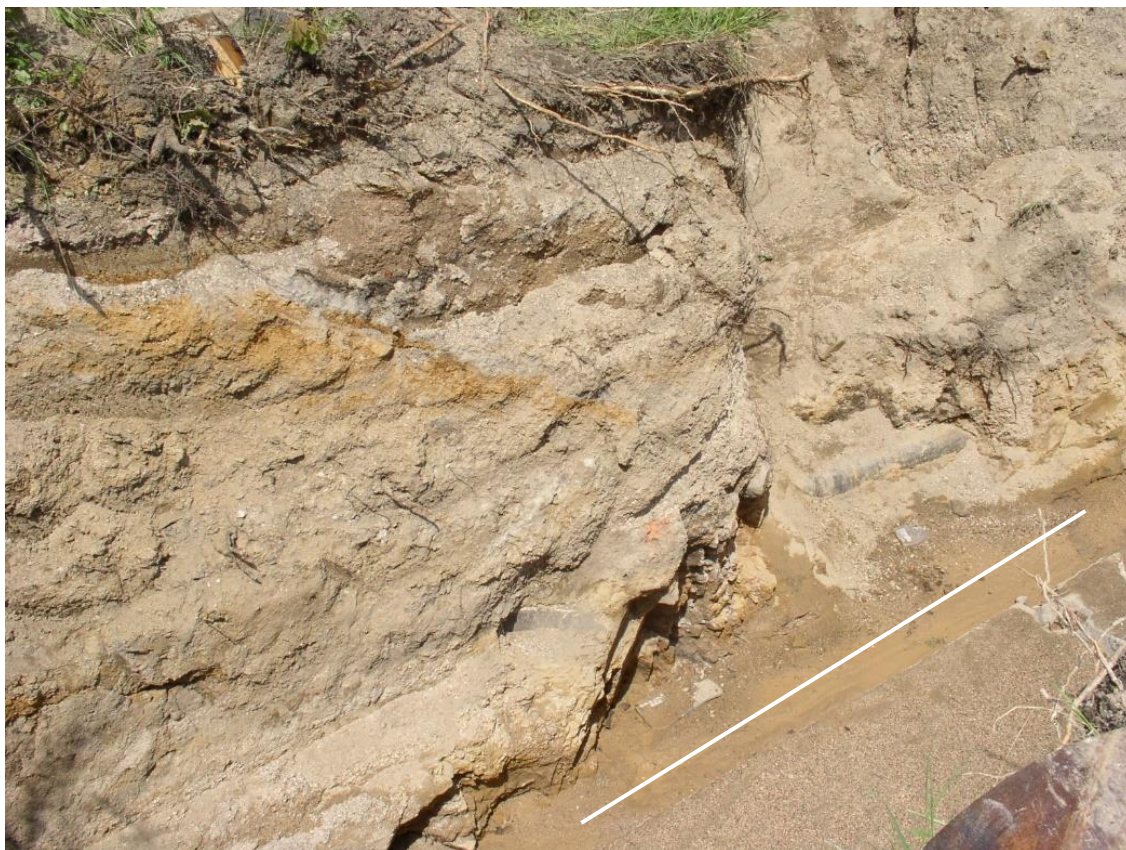
Zahlinění a navážka nad skalním podložím. Báze kvartéru, bílá čára.

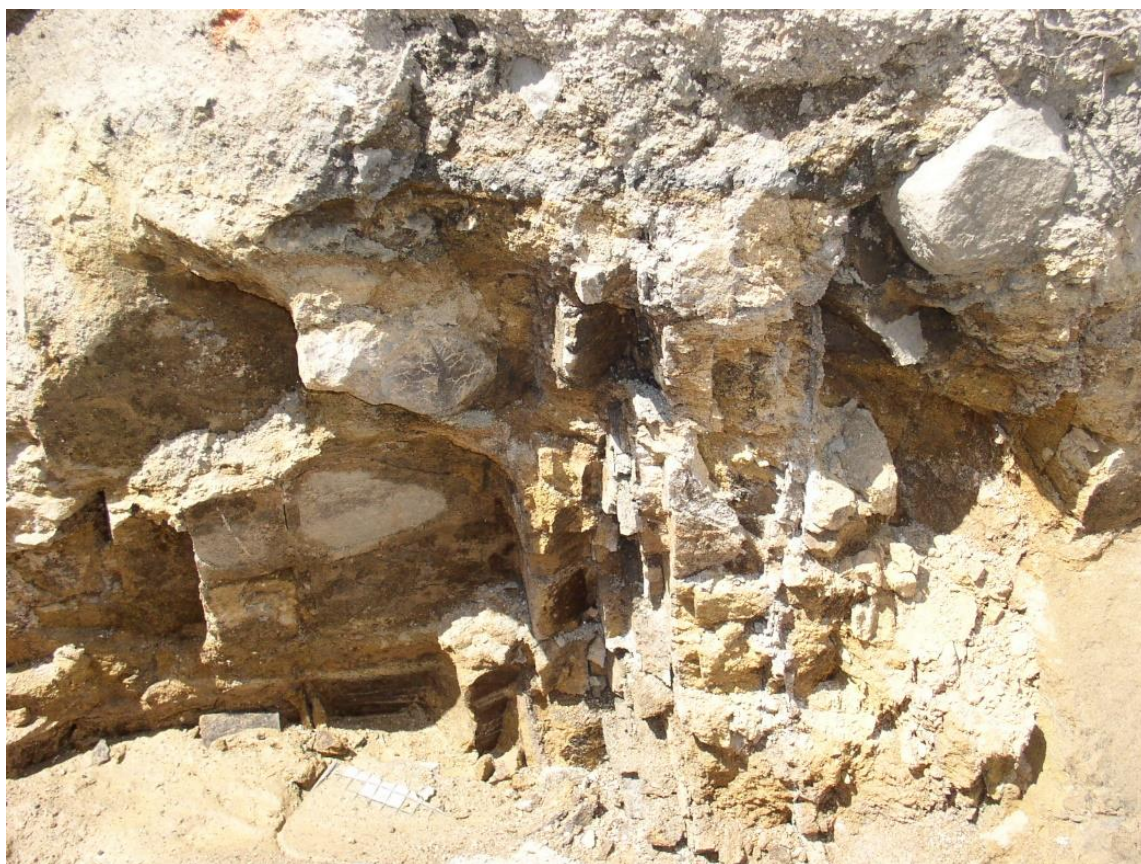
Stopy tektonického rozpukání podložní žuly 140°/85°.

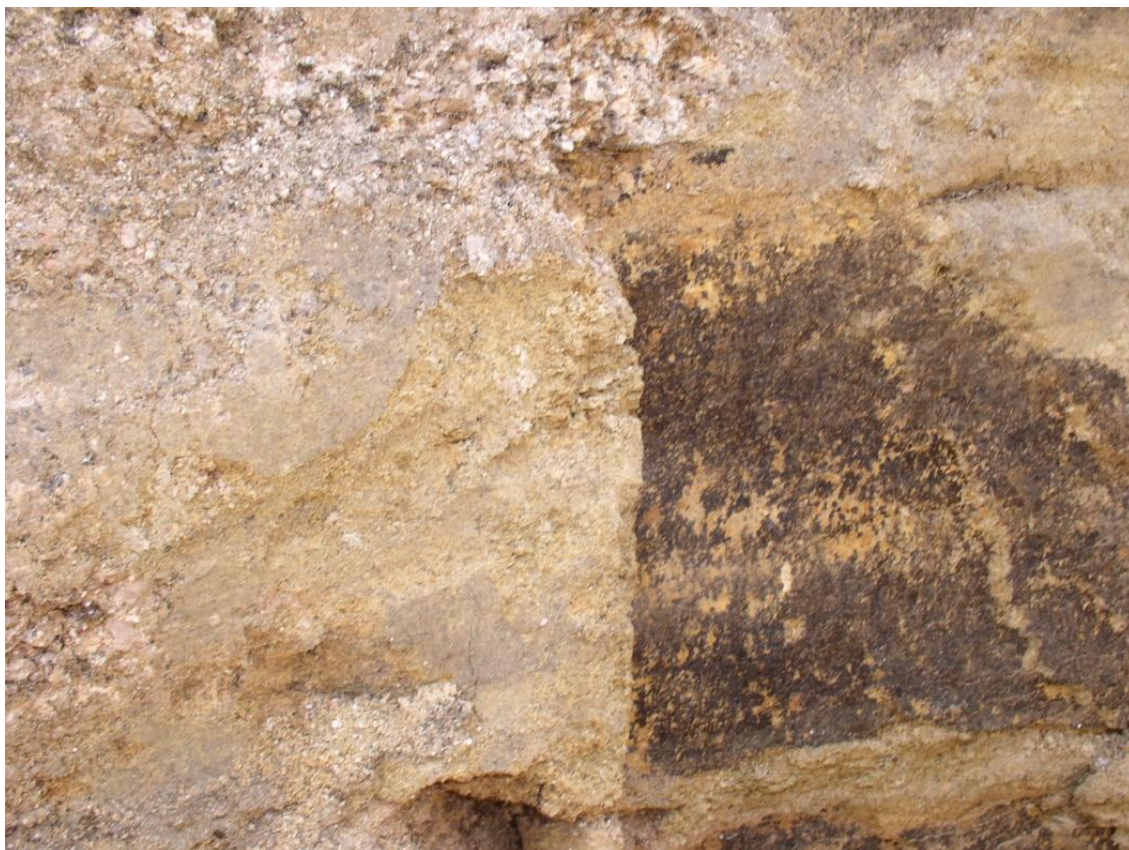
Puklinová plocha s limonitovým povlakem 140°/80°.

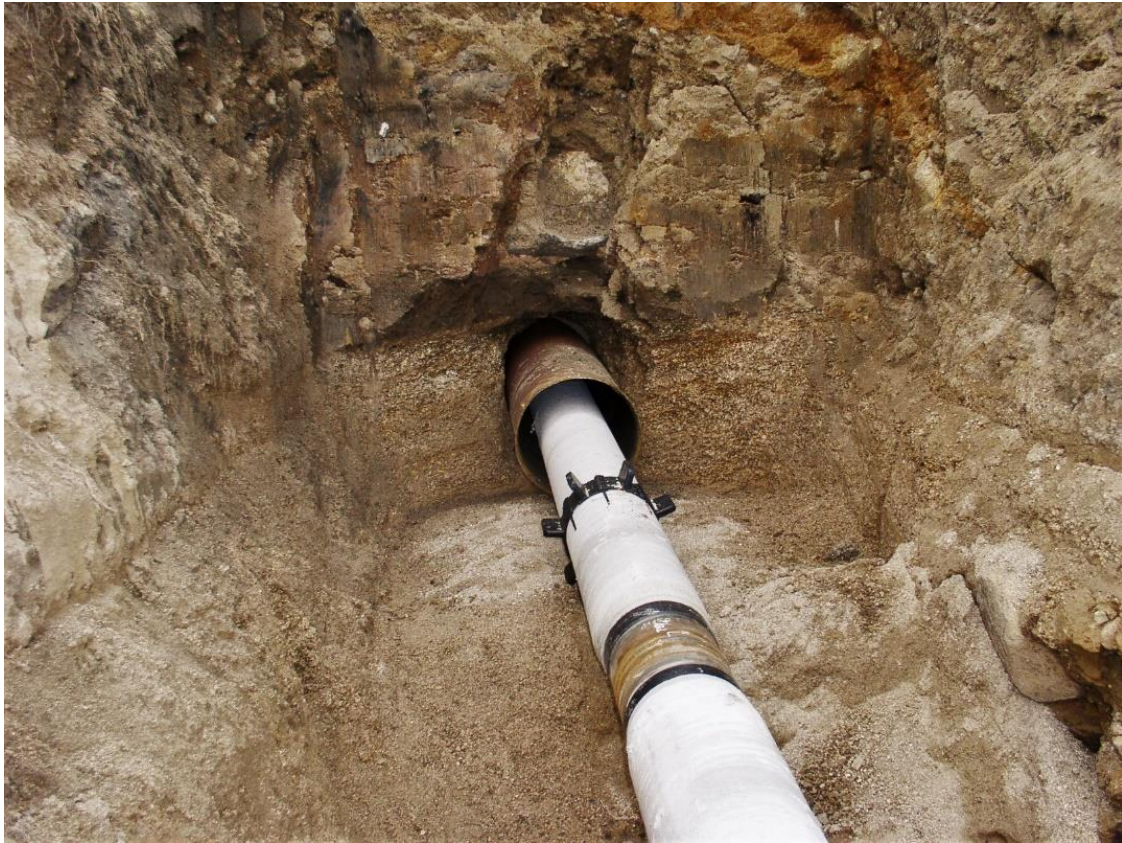
Uložení teplovodu v ochranném ocelovém potrubí pod vozovkou. Rozhraní kvarterních sedimentů a podložní liberecké žuly
