# **Jablonec nad Nisou**

## **Db. 31**

**K. ú. Kokonín st. p. č. 971**

**Zářez pro založení RD**

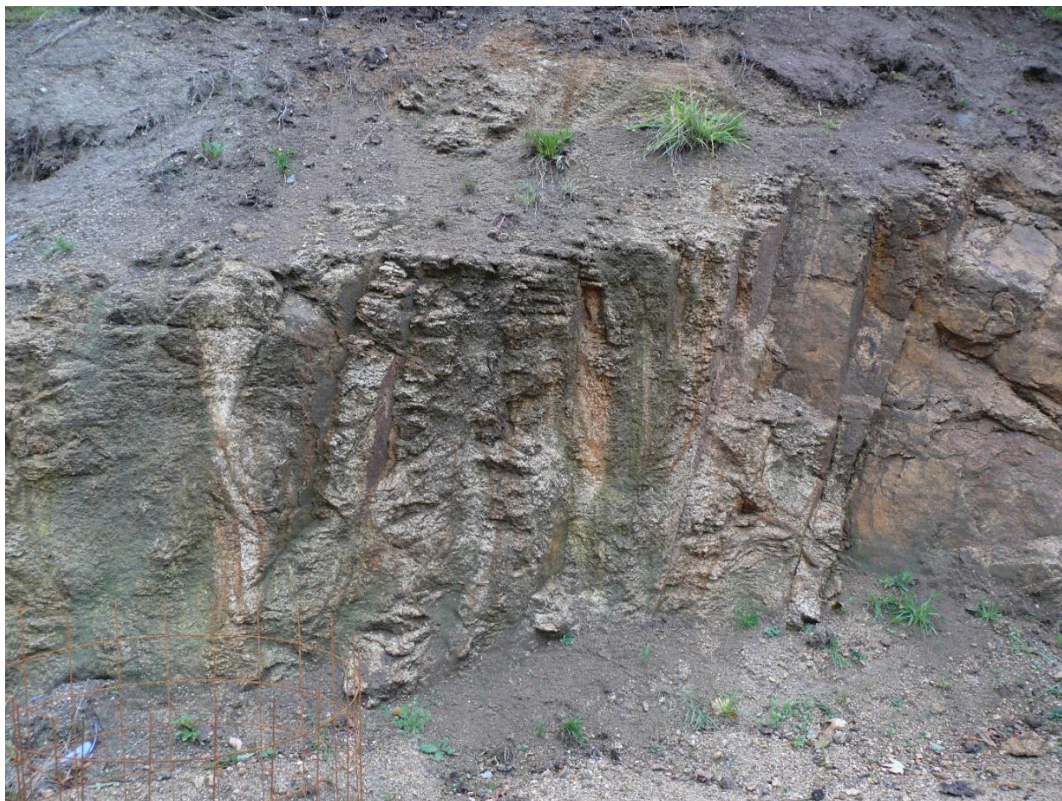
Detail okraje tektonického pásma

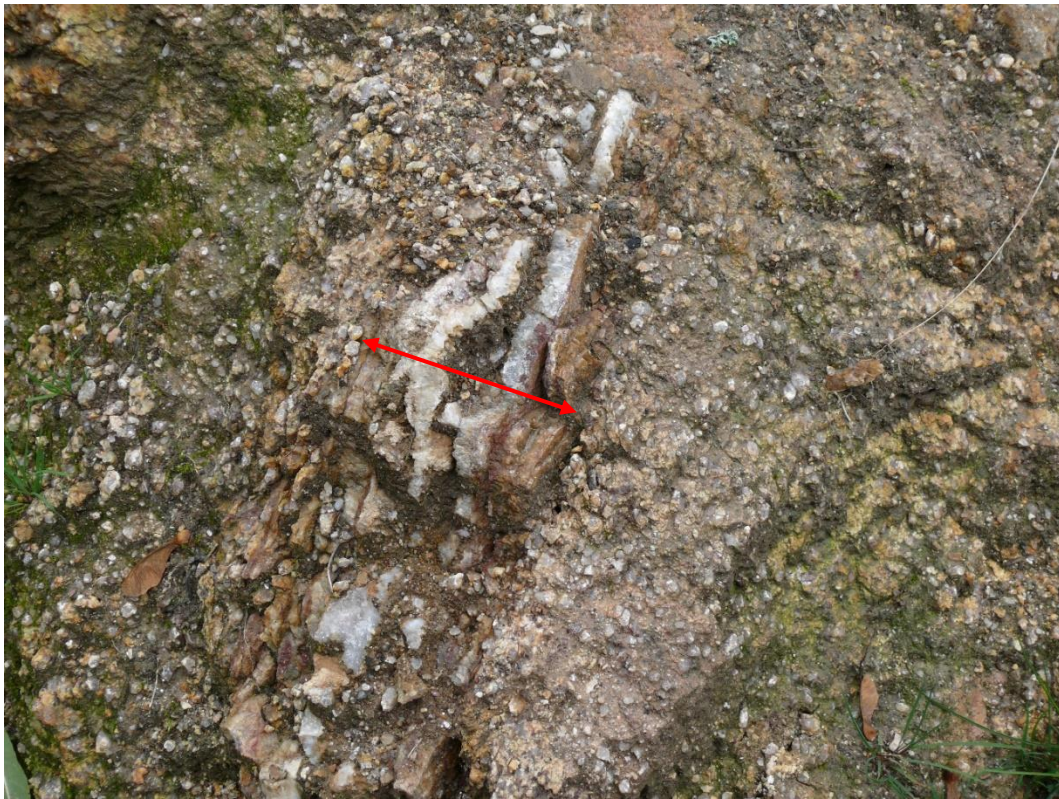
Detail křemenné žilky (naduření 7 cm)

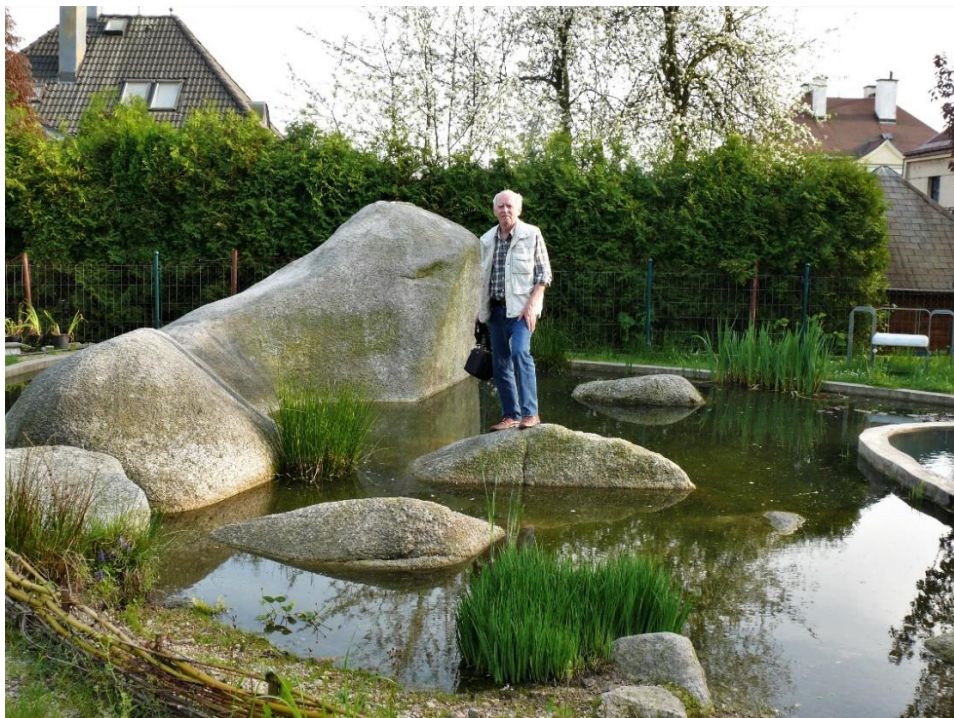
Velké bludné balvany výrazně do hladka opracované, byly obnaženy výkopovými pracemi. Okolí tvoří jílovitá zemina, v níž balvany putovaly z vyšších poloh po svahu.

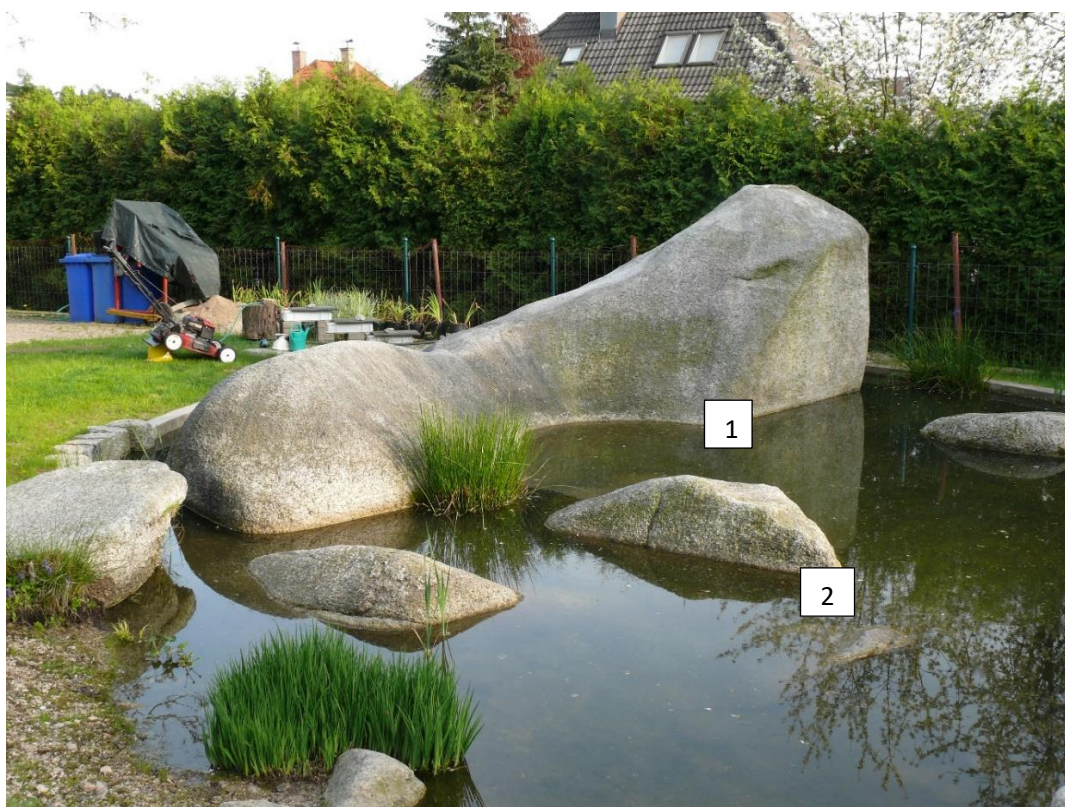
Velký několikatunový balvan čněl jen vrcholovou částí z původního terénu. Menší balvan č.2, je otočený cca o 70° a byl jednoznačně původně součástí velkého balvanu v místech č.1.

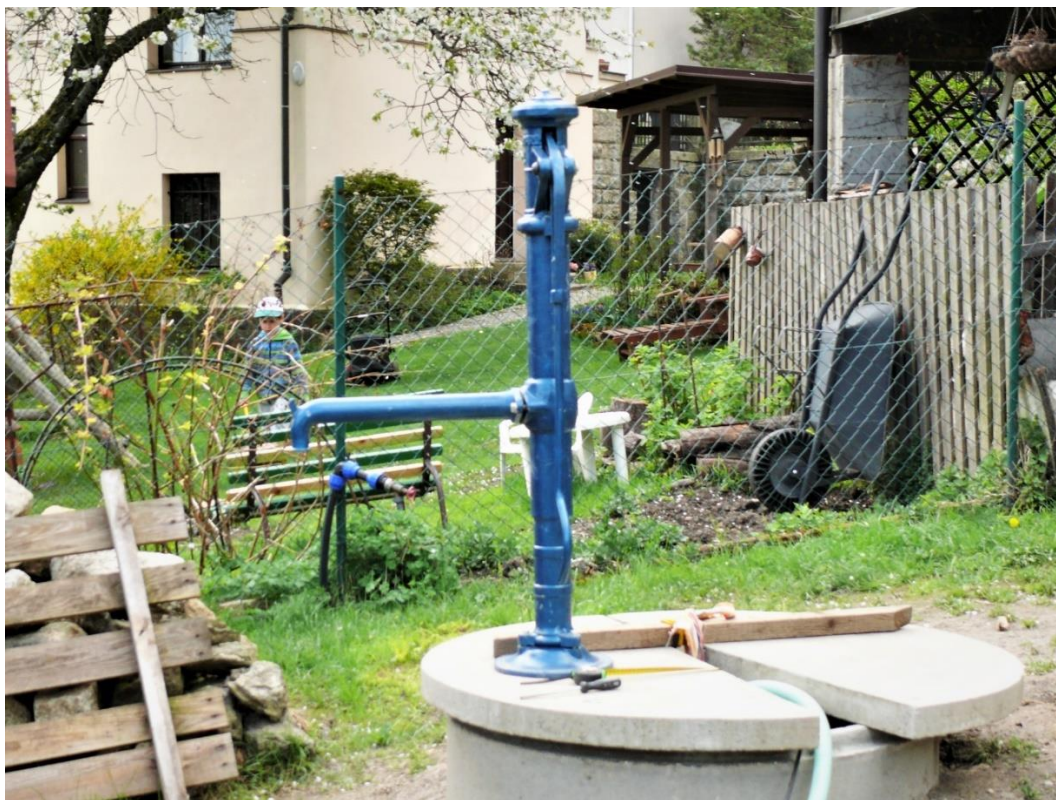
Nová studna je hluboká 5.30 m od terénu, Voda se ustálila ve 3,15 m od hrany zhlaví

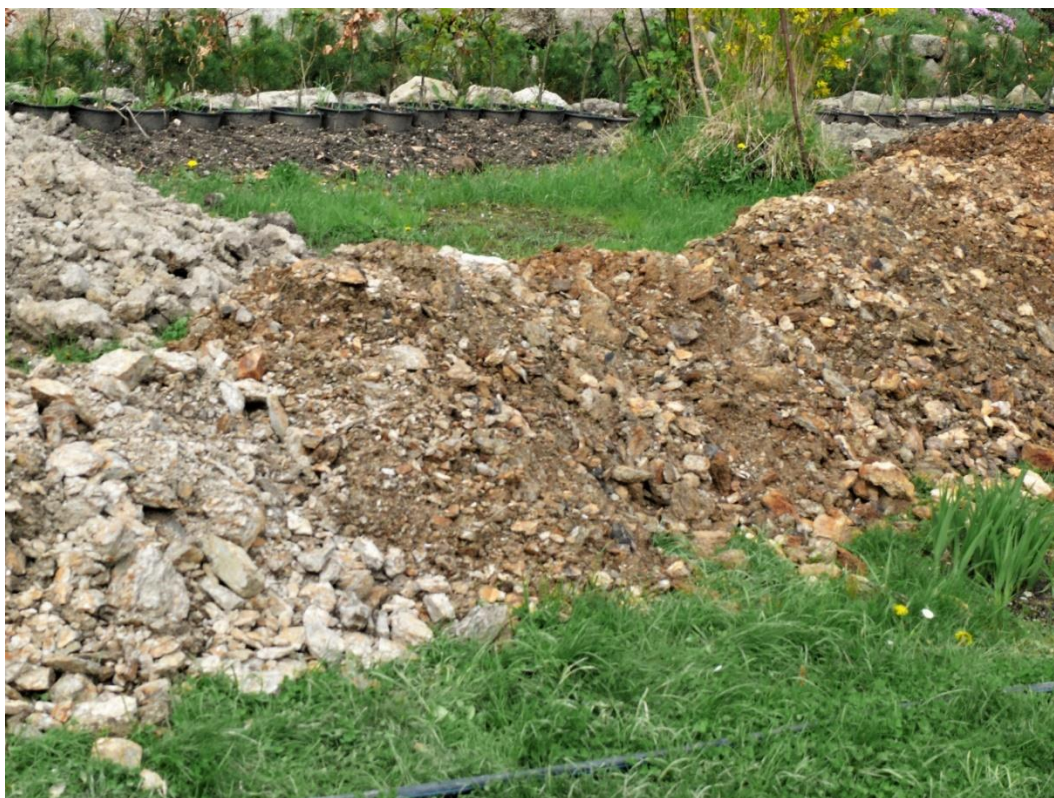
Materiál z bazální části studny. Hloubka 5,30 m.

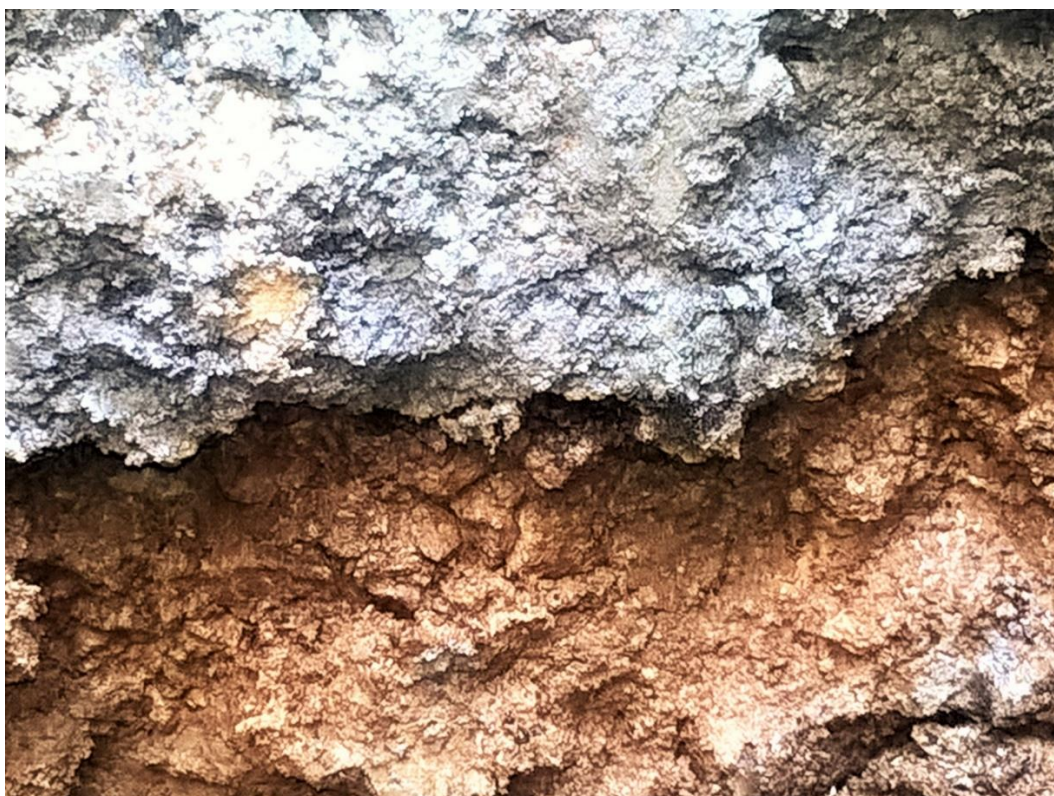
Přechod šedých jíílů s balvany žuly do rulového eluvia. Přechod je cca 20 cm s drtí drobných úlomků ruly

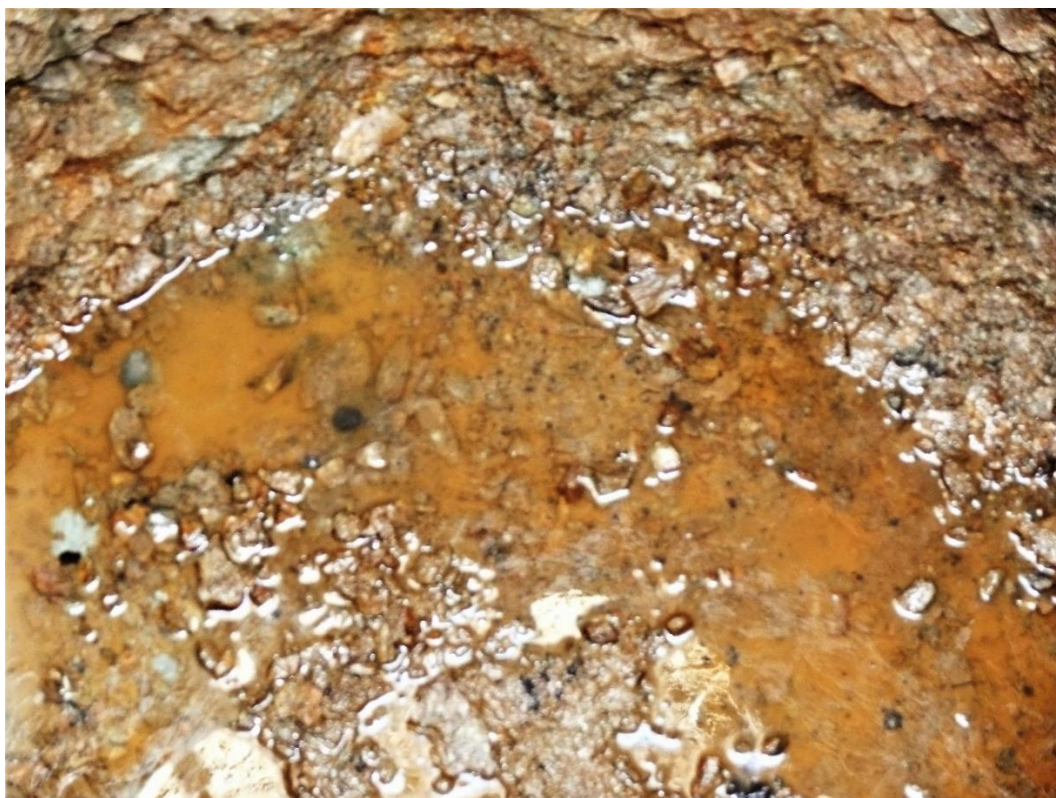
Pevnější rozpukaná okatá rula narušená technickými pracemi se hrubě destičkovitě až kostkovitě rozpadá.

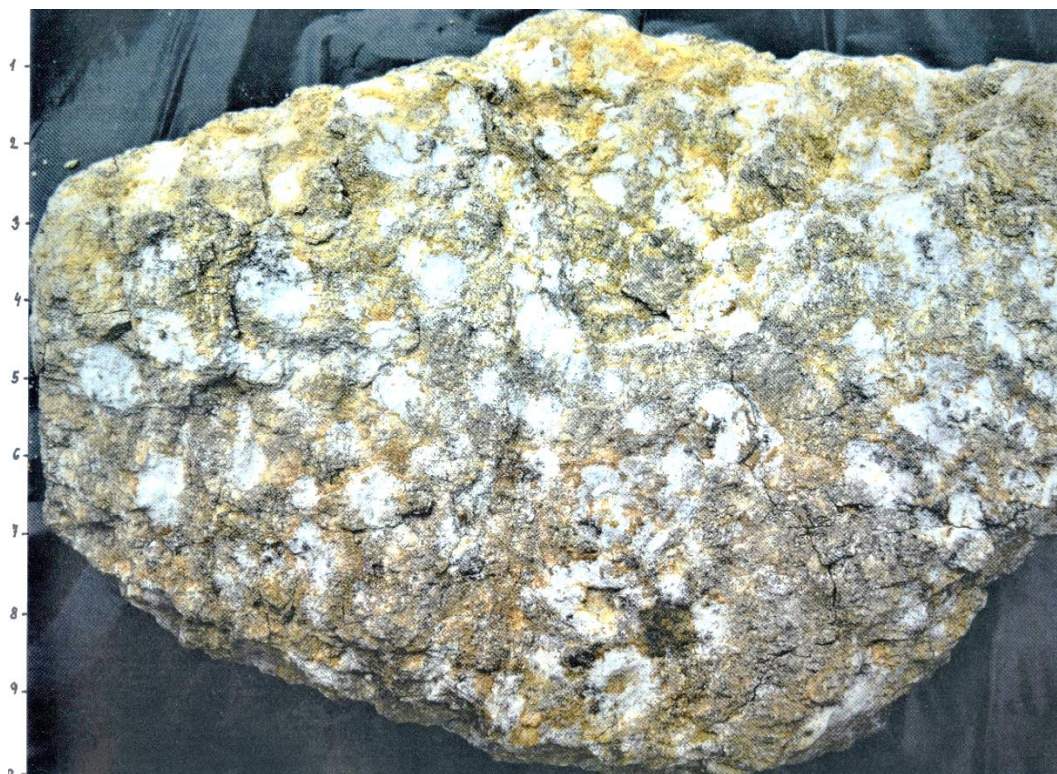
Vzorek okaté ortoruly ze dna studny. Pohled na plochu odlučnosti.

Bílá plochá zrna jsou usměrněný a podrcený živec, šedá a skelná jsou zrna křemene. Slídu zastupují drobné šupinky sericitu. V bočním lomu jsou patrná akcesorická, rozptýlená, velmi drobná zrna tmavých minerálů často kovově lesklých

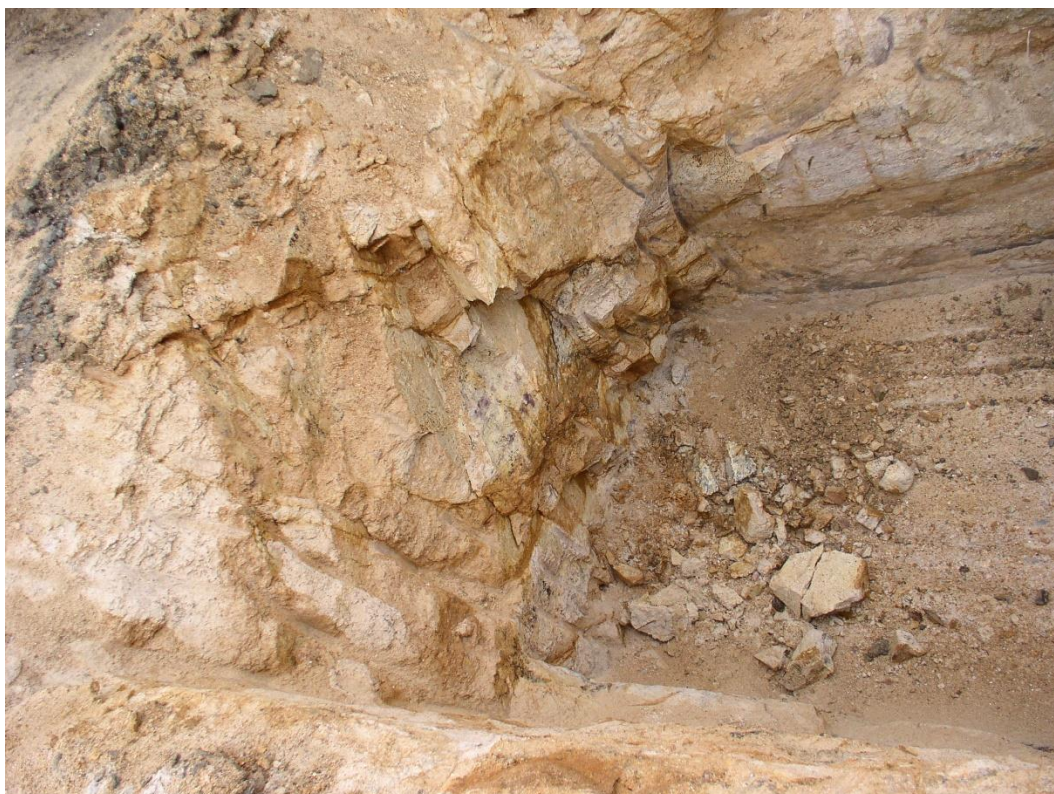
Pohled do jámy

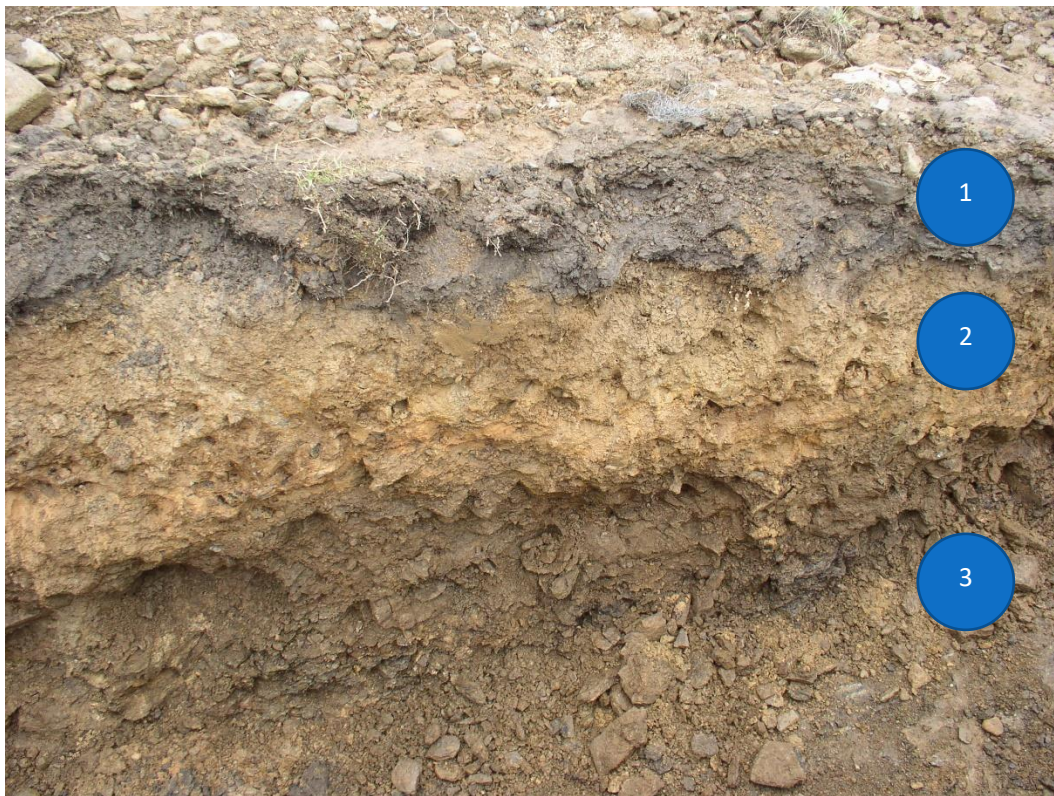
1. půdní horizont 2. deluvium žuly 3 deluvium svoru

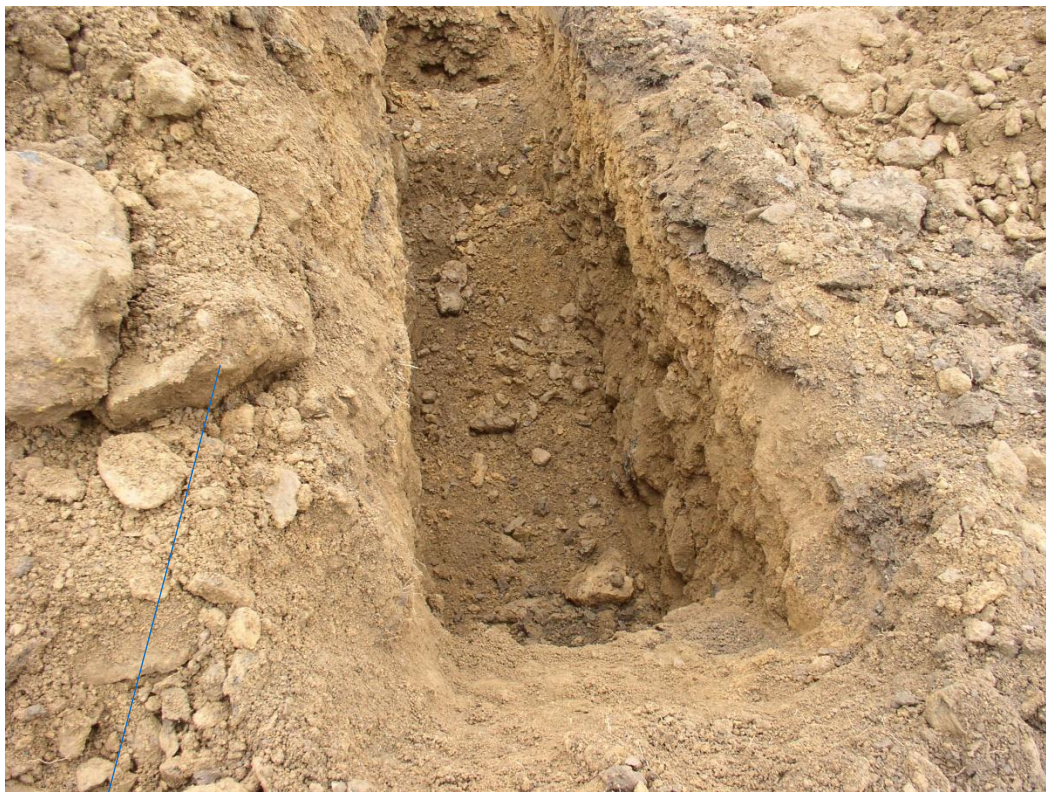
Velké balvany žuly v suti

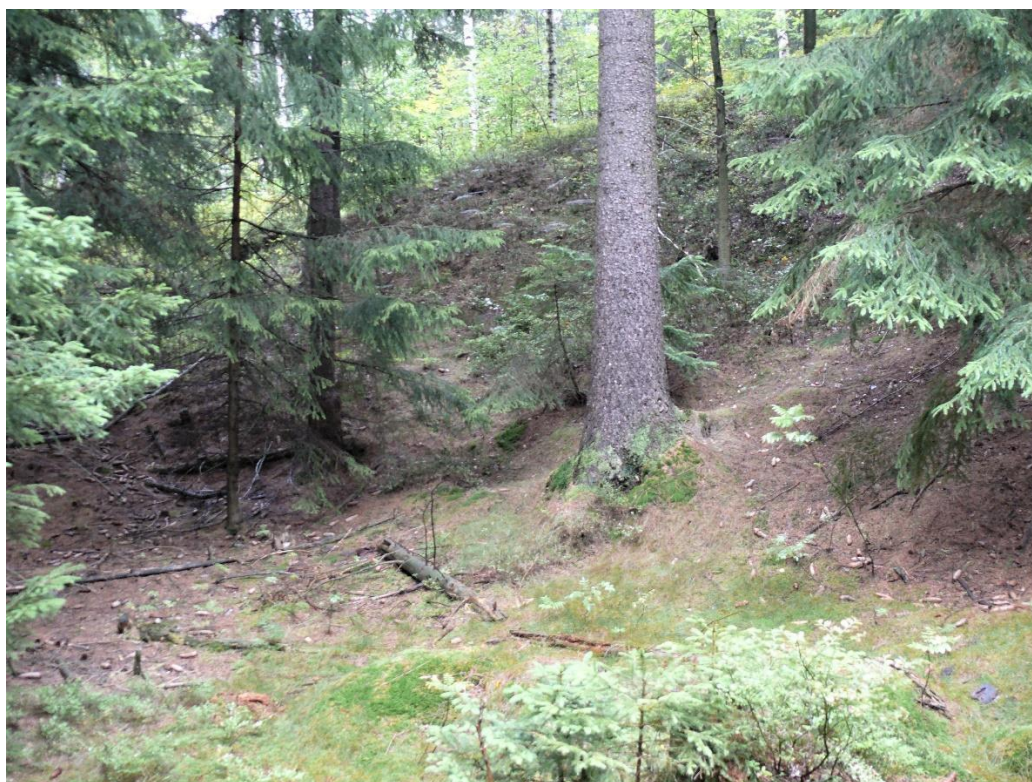
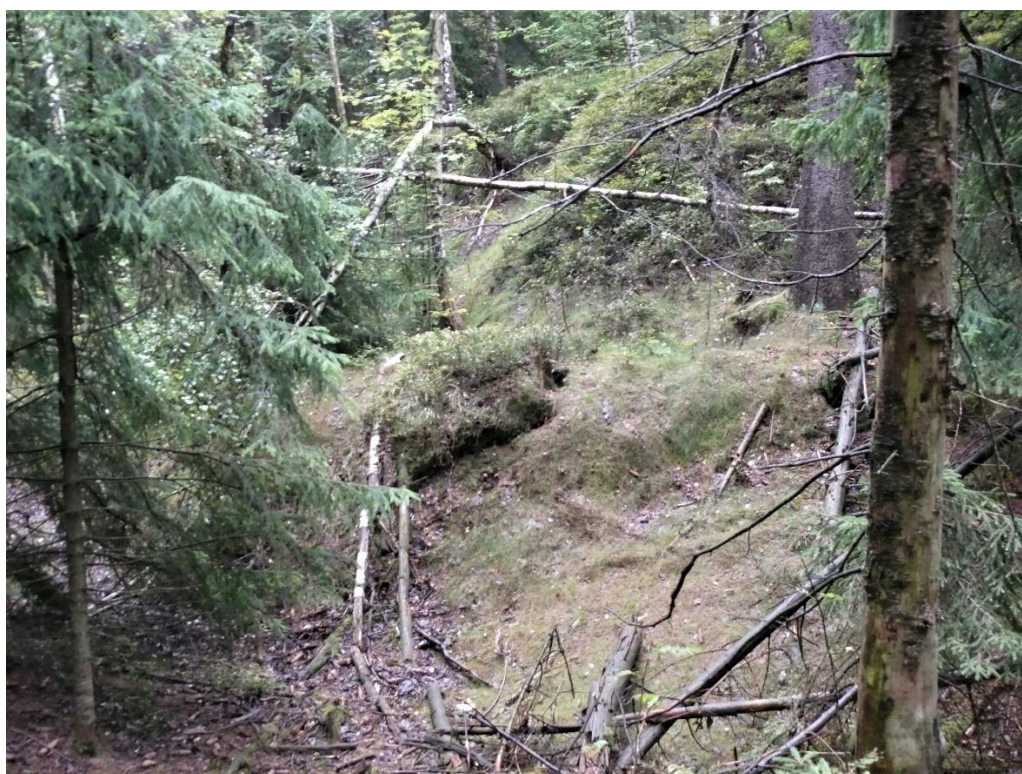
**Menší opuštěný lom téměř celý zasucený, měření neprovedena. Dvojslídlná jemnozrnná žula tanvaldského typu. Větší balvany žuly zjištěny ještě asi 150 m JV směrem ve svahu a výše k vrcholu kóty 743,1 Maršovický vrch.**

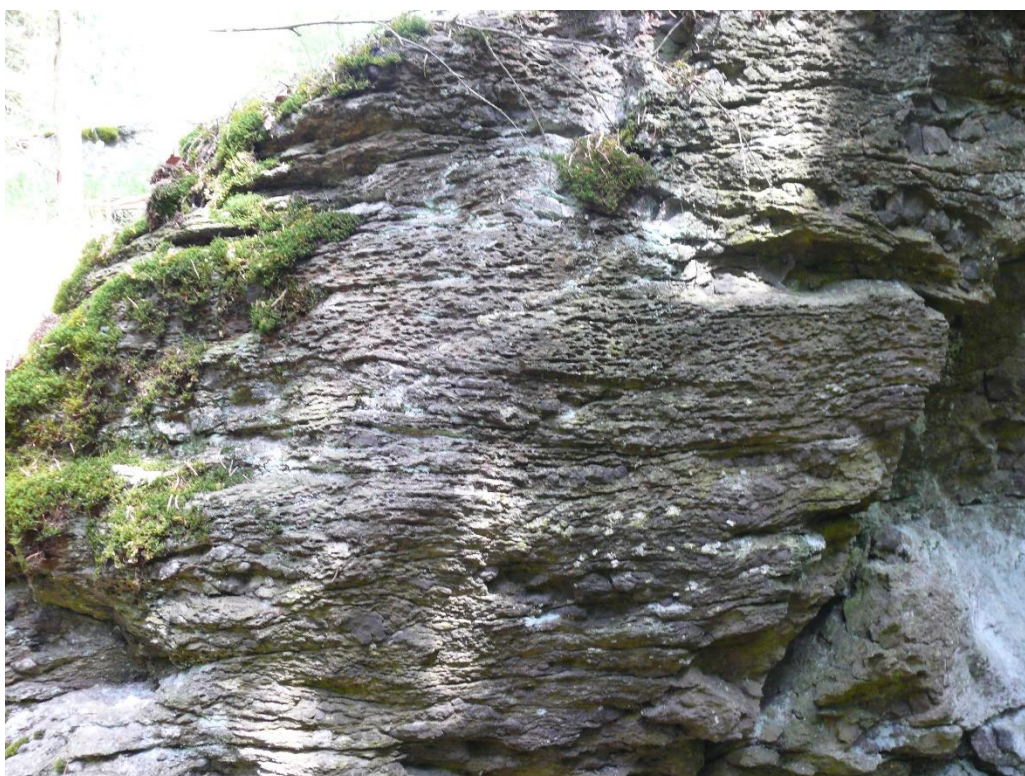
150°/30°; 310°/30°; zvlňená břídličnatost

300°/70°; 200°/80°; 200°/60°; výrazné pukliny

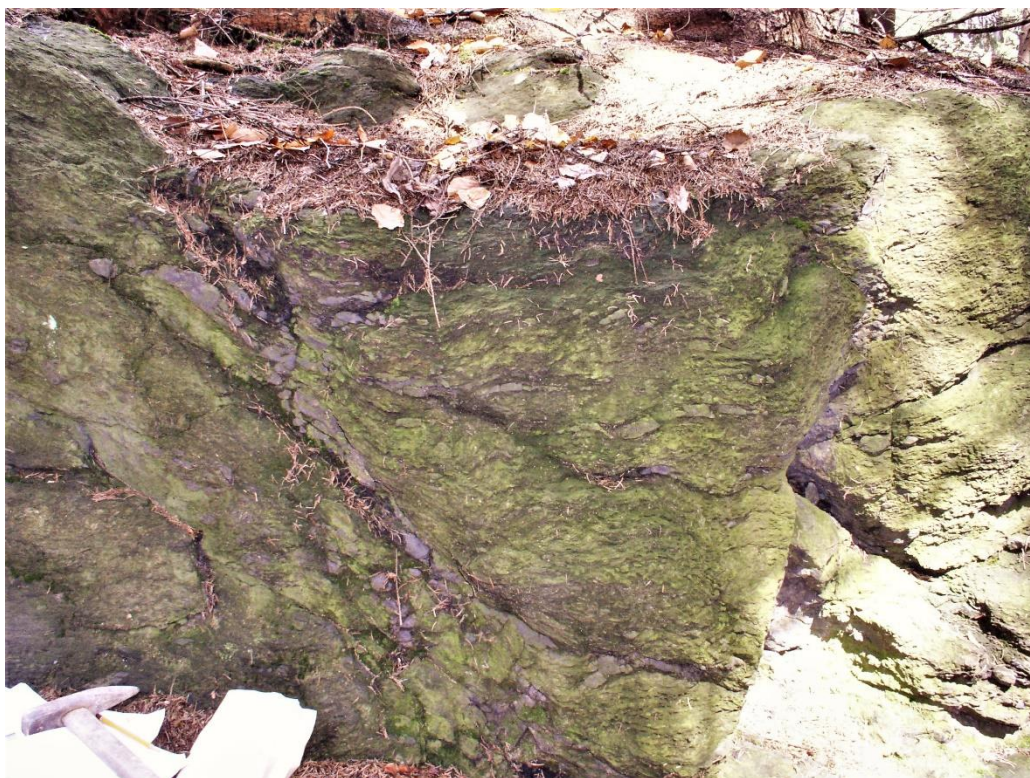
**Detail rozpukání a vrásnění**

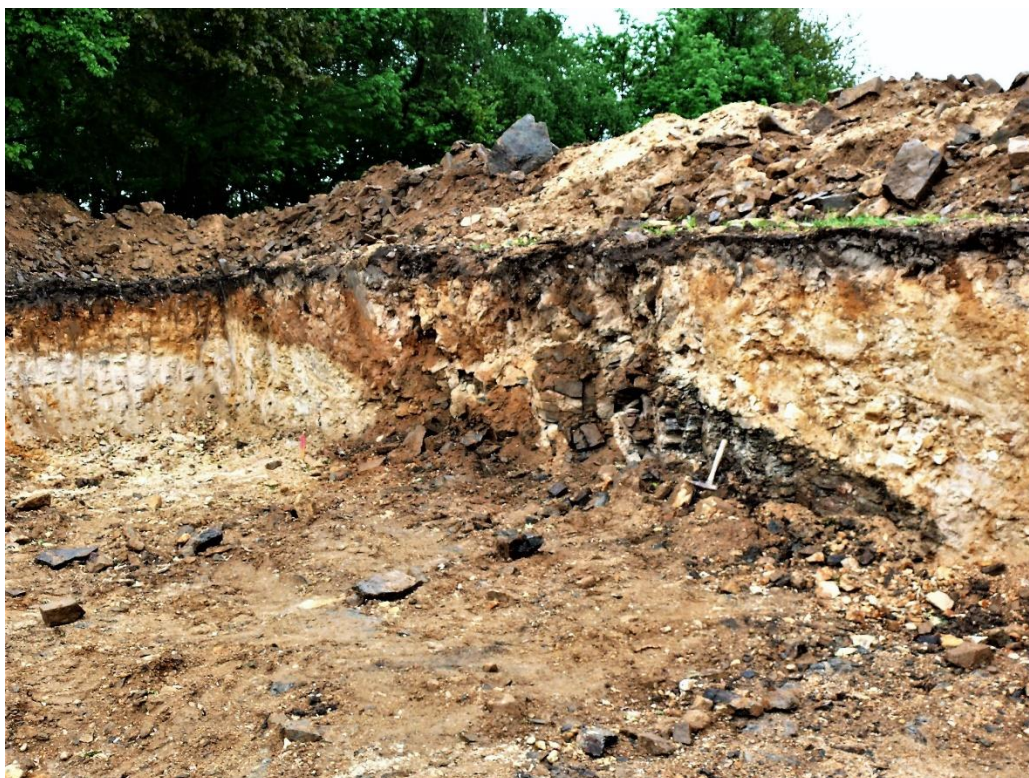
**Západní stěna výkopu. Blok černohnědé jemnozrnné hrubě odlučné kontaktní  
břidlice uprostřed světlé jemnozrnné dvojslídá žuly**

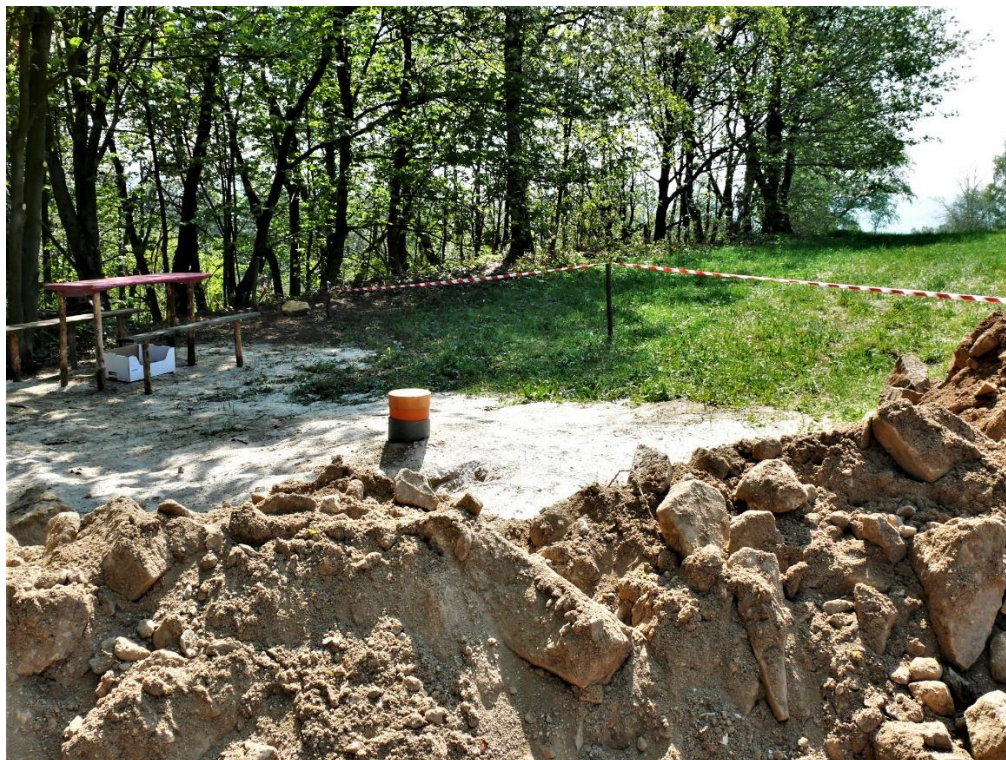
**Hydrovrt (vrtaná studna) 30 m v žule (podle vyvrtaného písku)**

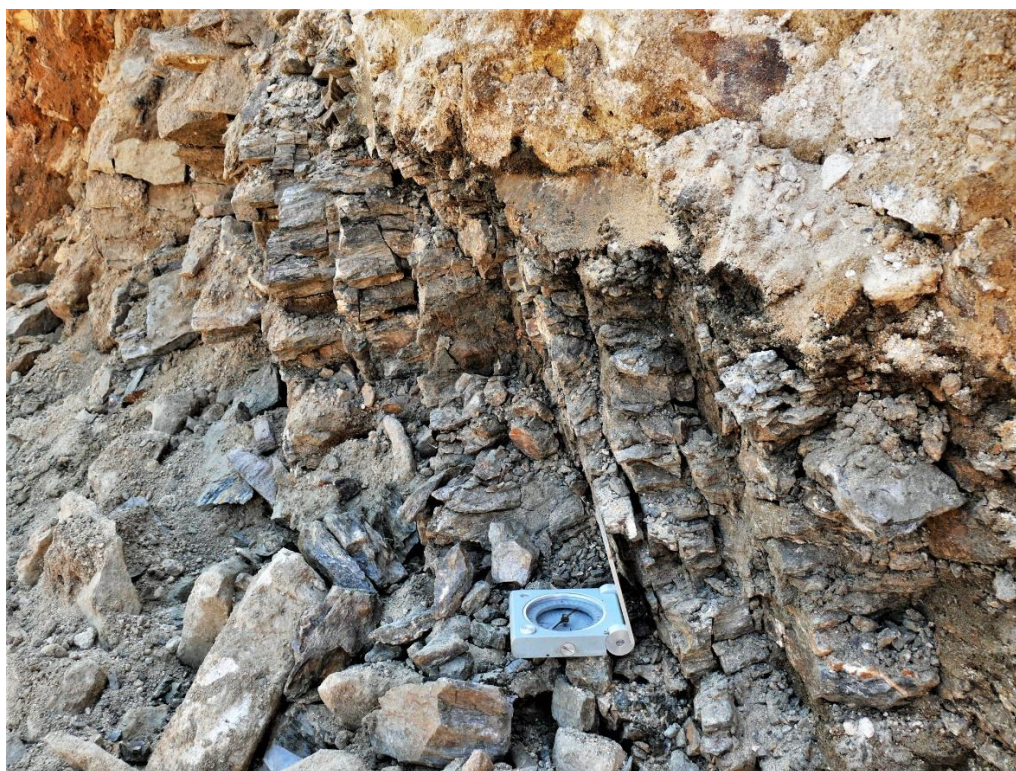
**Rozpukání 300°/70°; deskovitá odlučnost – břidličnatost 200°/20°;**

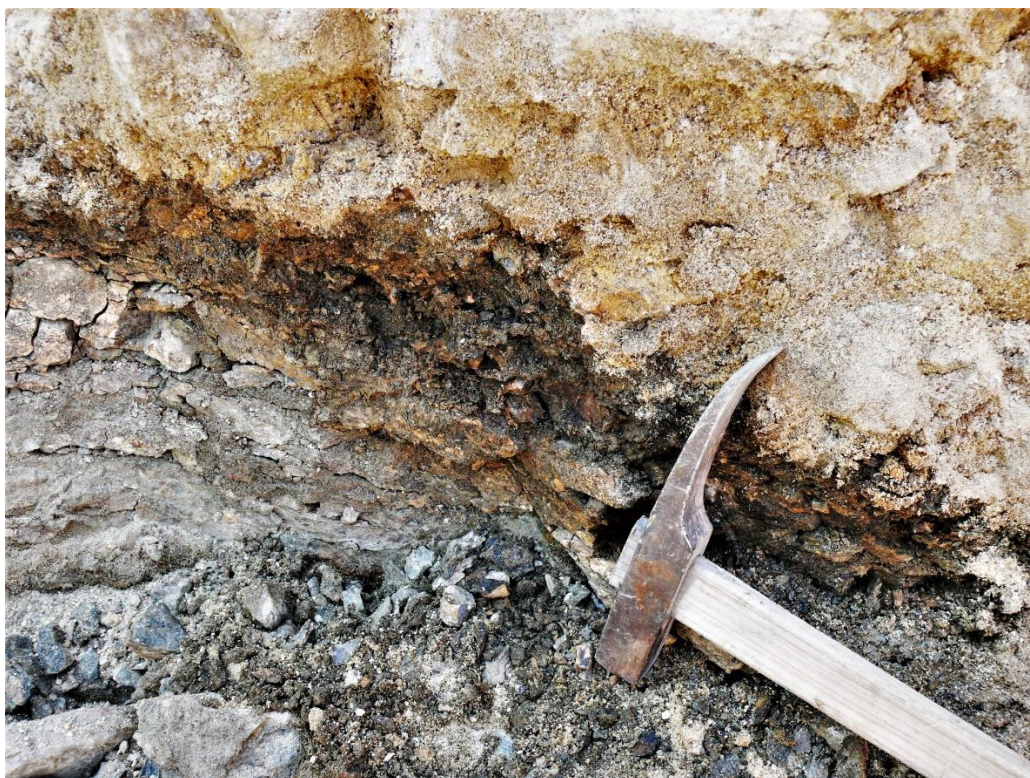
Kontakt žuly a břidlice 300°/20°; hematit limonitový lem s křemenem cca 10 cm mocné

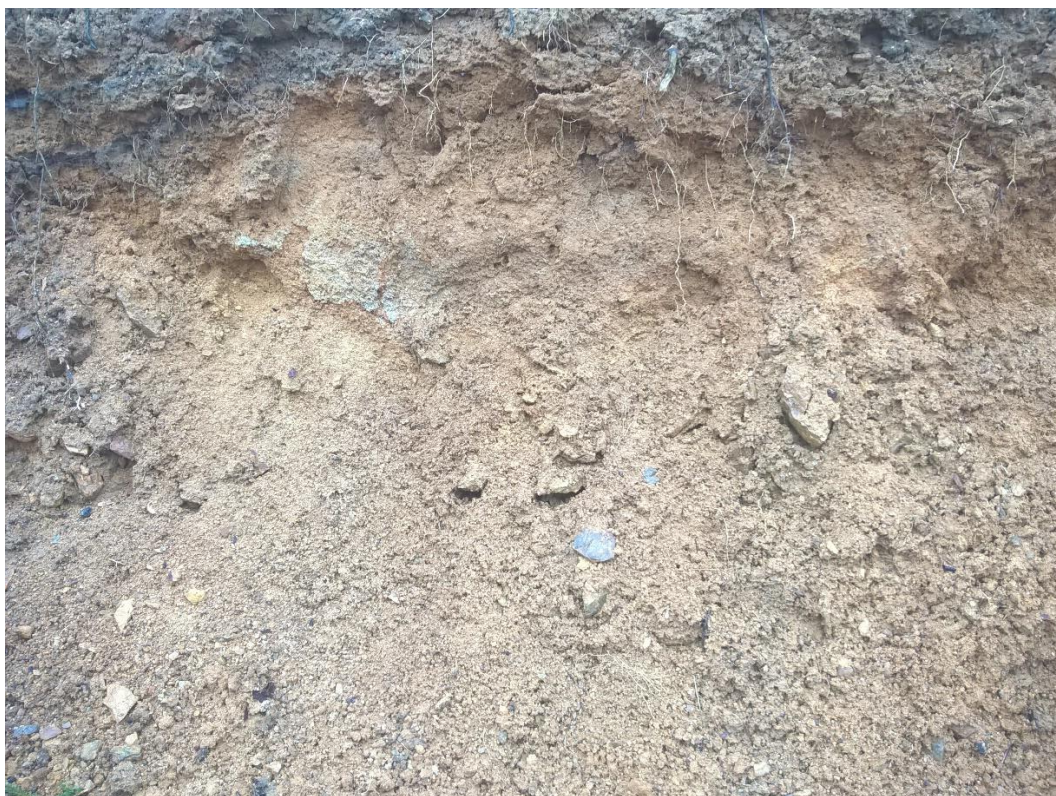
Drobný výchoz na okraji pozemku. (Perk, štěrkopísek deluvium žuly)
